Eröffnet im Jahr 1967

Auf den folgenden Folien werden die gravierenden, wesentlichen Mängel aufgezeigt, die vor Wiedereröffnung des Freibades beseitigt werden müssen.

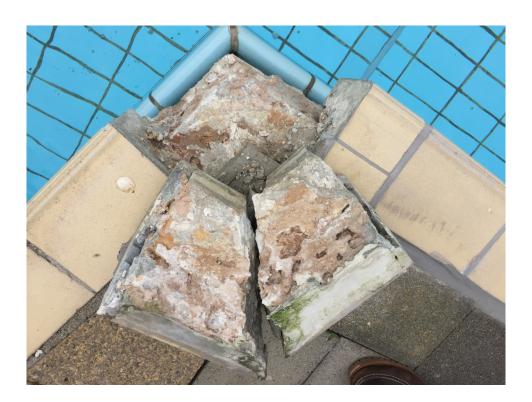
Im Bereich des Beckenrandes kommt es immer wieder zu Abplatzungen. Diese Abplatzungen sind sowohl dem Alter als auch dem winterlichen Frost geschuldet.

Nach der Frostperiode sind der Beckenrand, der Beckenumlauf sowie sonstige Schäden im Außenbereich auszubessern. Hierzu zählen Fliesen-, Maler-, Pflaster und Betonkosmetikarbeiten.

Ausbesserungen nach Frostperiode: 22.500,00 €

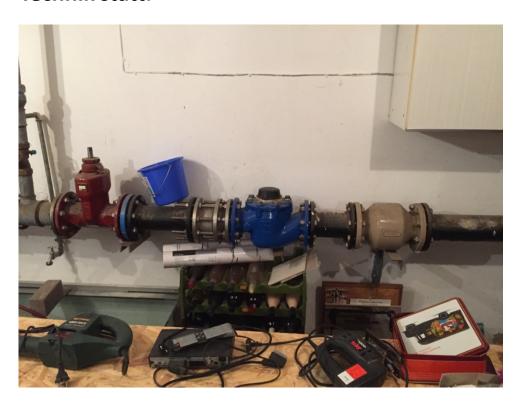
Der Trinkwasserhausanschluss befindet sich im Keller der ehem. Schwimmmeister-Wohnung. Da diese Wohnung heute anderweitig vermietet ist, ist die Zugänglichkeit zur Hauptabsperreinrichtung nur eingeschränkt gegeben.

In der Hausanschlussstrecke findet keine Filterung nach den anerkannten Regeln der Technik statt.

neuer Trinkwasserfilter mit
Rückspülautomatik: 5.000,00 €

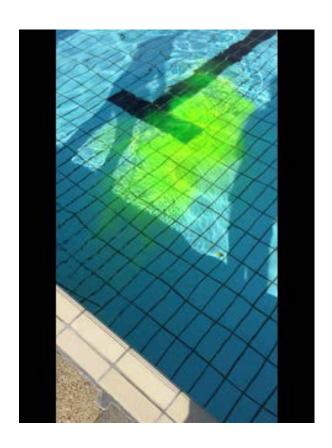
Die Beckenwasserdurchströmung ist unzureichend, sie wurde partiell mit einem Färbetest geprüft. Siehe Bericht des Ingenieurbüros INCO GmbH.

hydraulische Berechnung und neue Einströmdüsen: 20.000,00 €

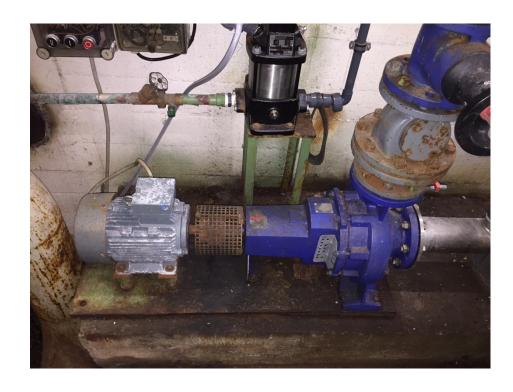
Die Umwälzpumpe des Beckenwassers ist defekt und muss ausgetauscht werden, mit einem Ausfall von weiteren Pumpen ist jederzeit zu rechnen.

neue Umwälzpumpe: 7.000,00 €

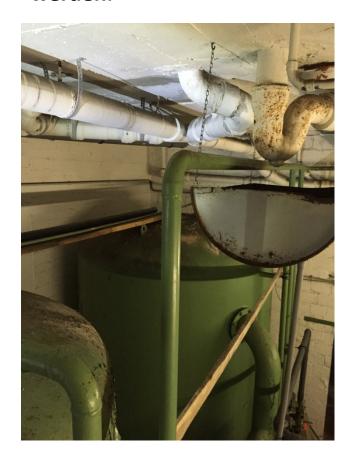
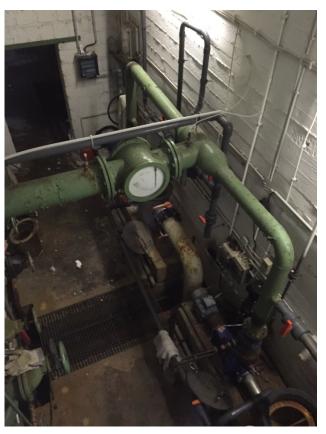
Die im Keller befindliche Schwimmbadtechnik ist veraltet und entspricht in keiner Weise dem Stand der Technik.

Die geforderten Beckenwasserumwälzungen können von der Technik nicht geleistet werden.

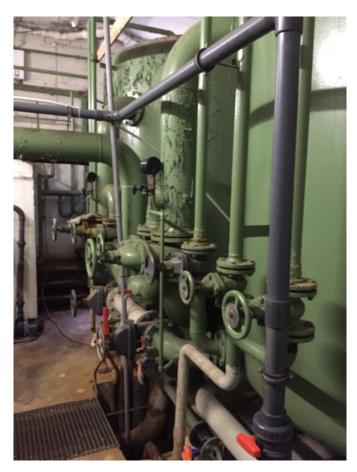
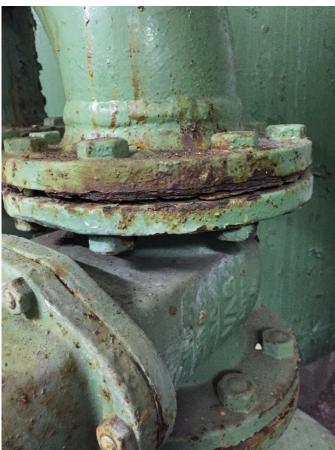
Die Installationen sind nahezu alle korrodiert und undicht. Die Absperrorgane sind größtenteils unbeweglich.

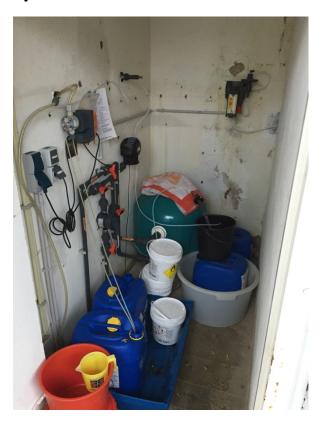
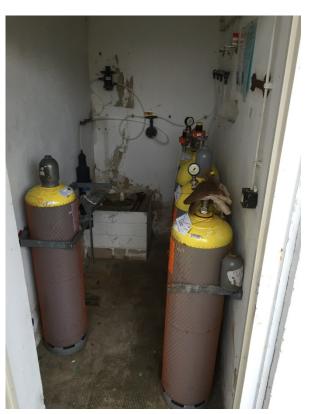
Die Chlordosieranlage ist veraltet und entspricht nicht dem Stand der Technik. Die Dosierung der Chlorierung wird derzeit händisch per pH-Indikatorenstreifen bestimmt.

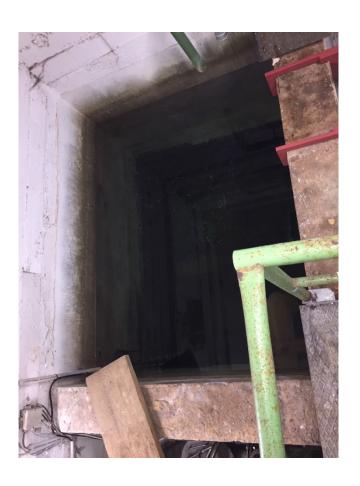
Der Schwallwasserbehälter ist lediglich als betonierter Schacht ausgeführt und bei Umbau der Beckenwassertechnik vom Volumen her zu klein.

Kompletterneuerung Beckenwassertechnik: 650.000,00 €

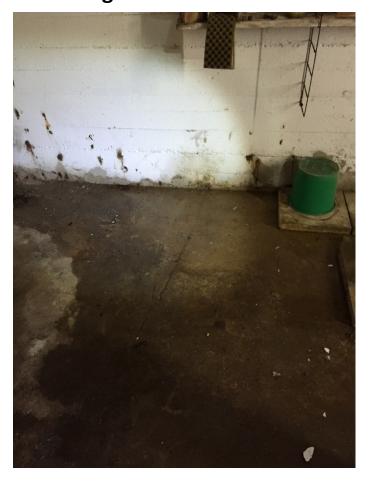
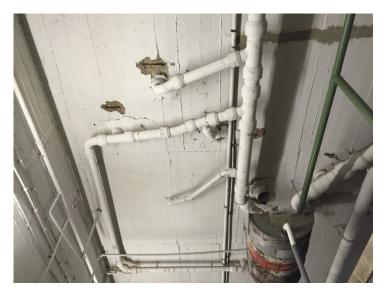
Die Aufstellräume der Beckenwassertechnik sind feucht. Die Betonstähle liegen frei, Putz und Anstrich fallen von Decke und Wänden. Hier ist eine umfangreiche Isolierung der Außenwände erforderlich.

Isolierung und Renovierung der Technikräume: 55.000,00 €

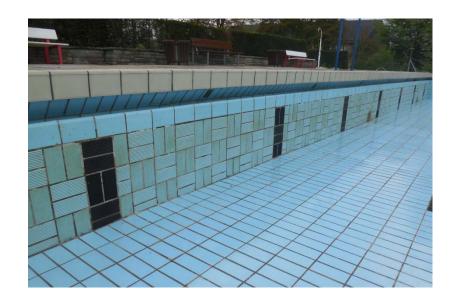
Das Becken ist nicht mehr eben, die Anschlussleitung der Rinne ist zu klein, die Fugen sind tief abgetragen und rau.

Das Becken muss saniert werden, um dauerhaft die Beckenwasserqualität sicher zu stellen.

Erneuerung Becken: <u>1.450.000,00 €</u>

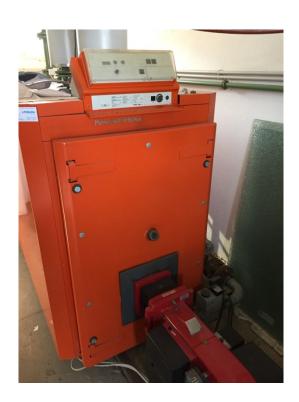
Der Heizkessel aus dem Jahr 1996 mit 460 kW Nennleistung hat das durchschnittliche Kesselalter von etwa 20 Jahren erreicht. Hier ist in den nächsten Jahren mit einem Austausch zu rechnen.

Erneuerung Heizkessel: <u>65.000,00 €</u>

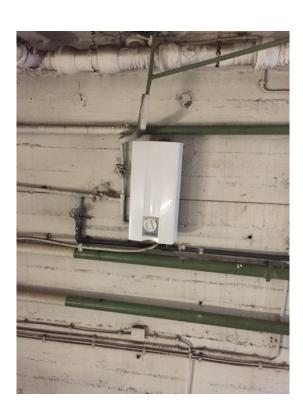
Die zuvor bebilderten Duschen werden über einen elektrischen Durchlauferhitzer mit Warmwasser versorgt.

Im gesamten Freibad zeigen sich immer wieder Trinkwasser-Stagnationsleitungen, diese können durch die Installation von Dusch-/WC-Containern umgangen werden.
