Fotodokumentation

Javelin Barracks in Niederkrüchten-Elmpt
- Ablauf Rückbauplanung -

Javelin Barracks in Niederkrüchten-Elmpt
- Eindrücke Altlastenthematik -

Javelin Barracks in Niederkrüchten-Elmpt
- Artenschutz und ökologische Baubegleitung -

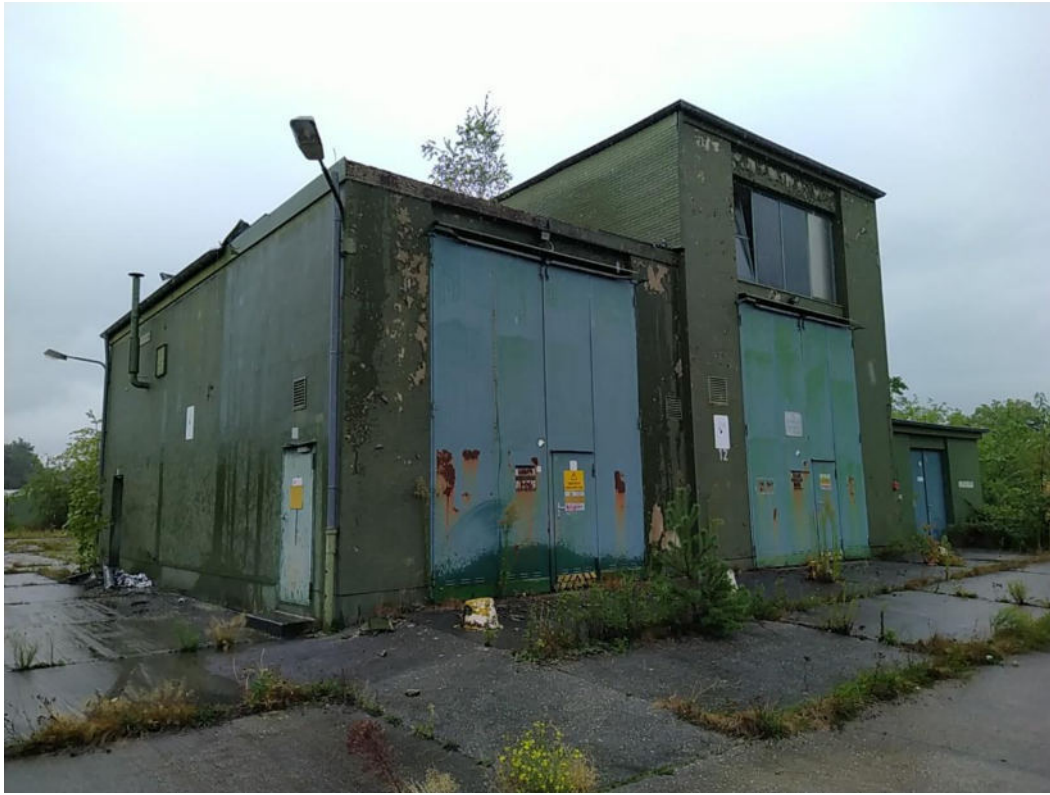
Foto 1:

Begehung eines zum Rückbau vorgesehenen Gebäudes.

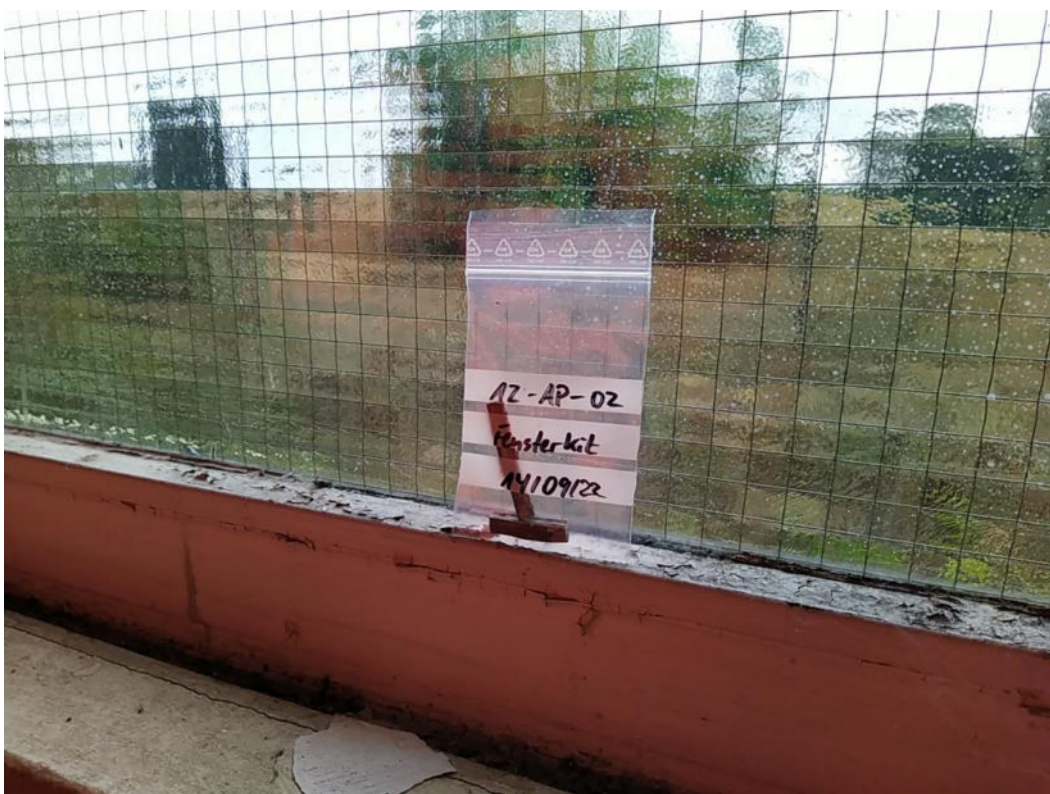
Foto 2:

Bei der Begehung erfolgt die Probennahme von potenziell schadstoffhaltigen Materialien.

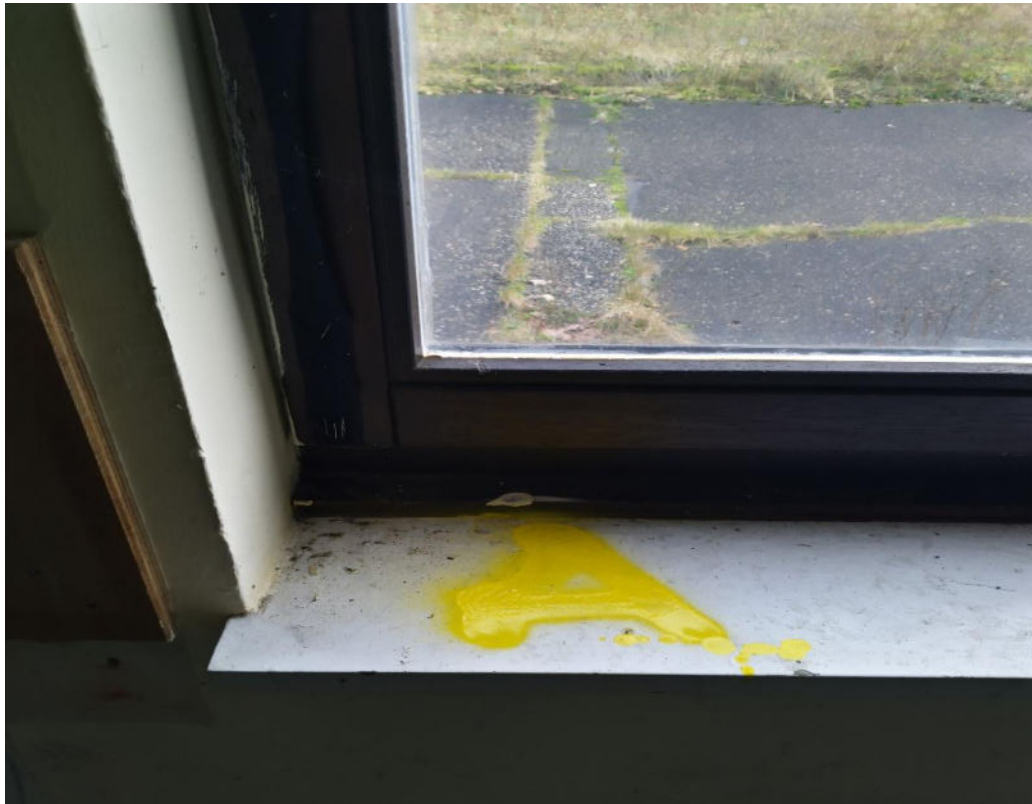
Foto 3:

Nach erfolgter Aufnahme und Analyse von schadstoffhaltigen Materialien, werden die Ergebnisse in einer Stellungnahme übermittelt und im Gelände markiert.

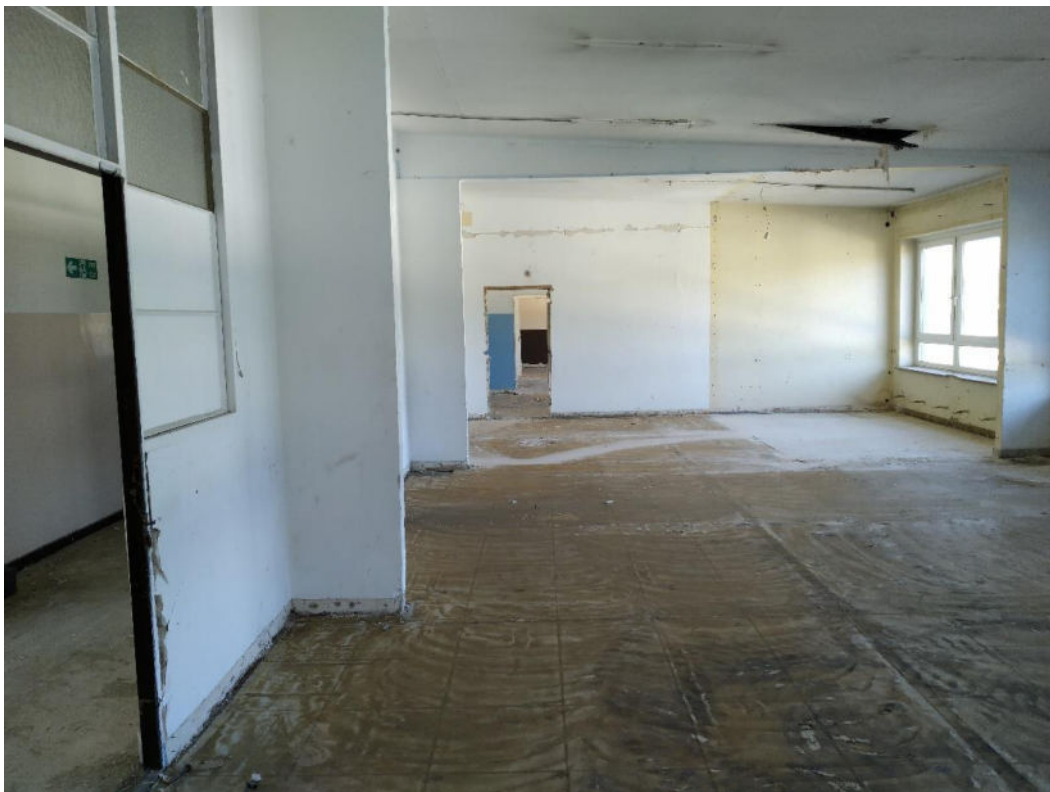
Foto 4:

Anschließend erfolgt die Sanierung bzw. Entkernung der Gebäude.

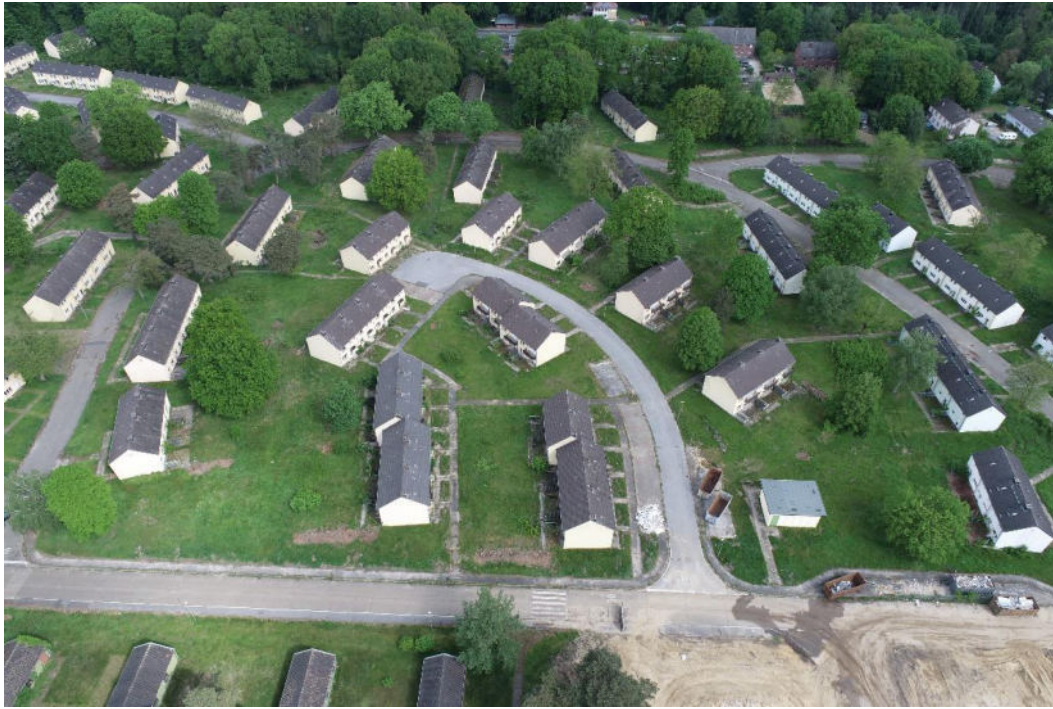
Foto 23:

Rückbauabschnitt 9 der Housing Area nach gutachterlicher Schadstoffbegehung.

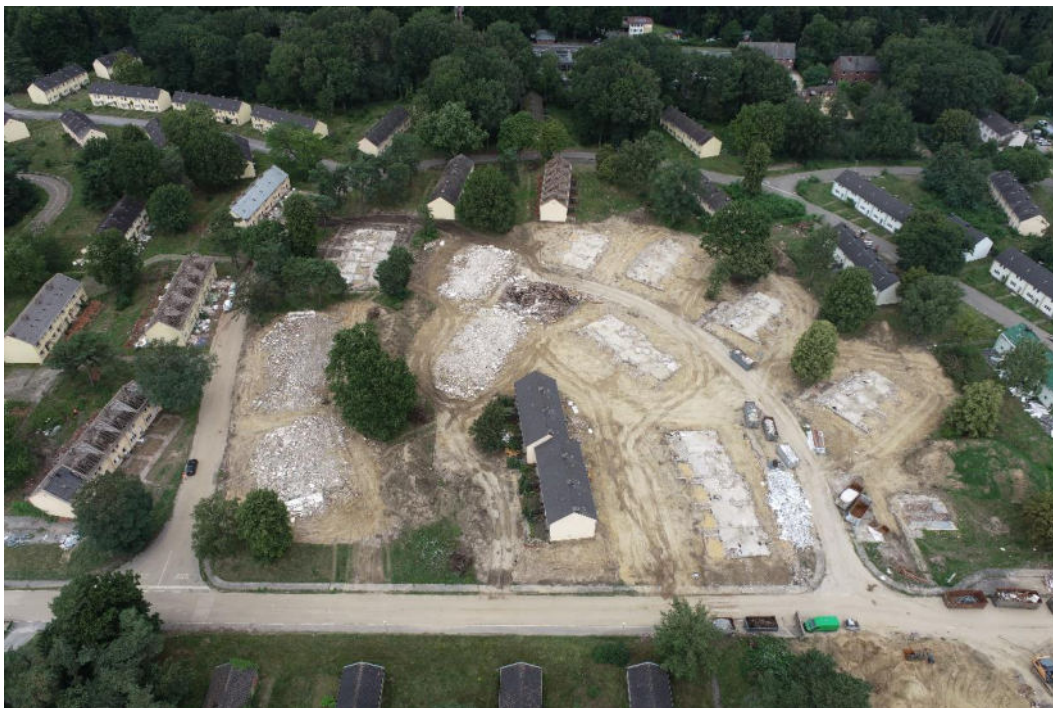
Foto 24:

Rückbauabschnitt 9 der Housing Area. Es zeigen sich die Arbeitsschritte: Entkernung, Schadstoffsanierung und Rückbau nach jeweils gutachterlicher Freigabe und Inkenntnissetzung der zuständigen Behörde.

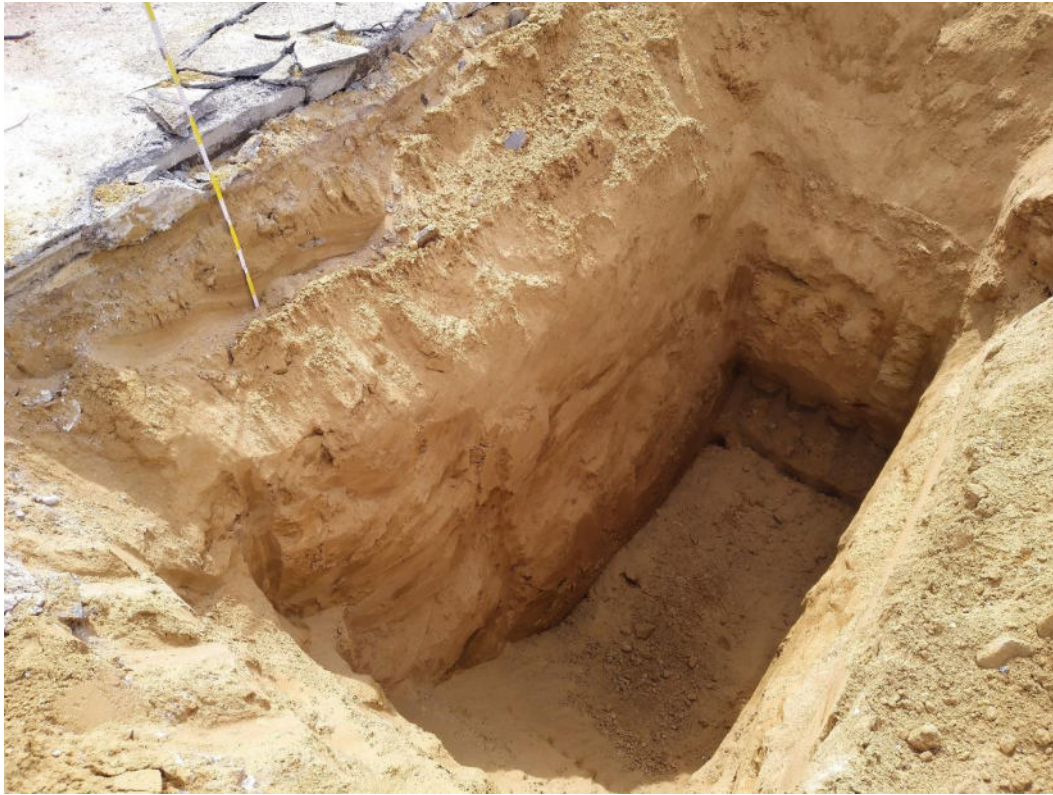
Foto 5:

Schurf unter
Versiegelung zur
Prüfung etwaiger
schadstoffbelasteter
Bodenhorizonte.

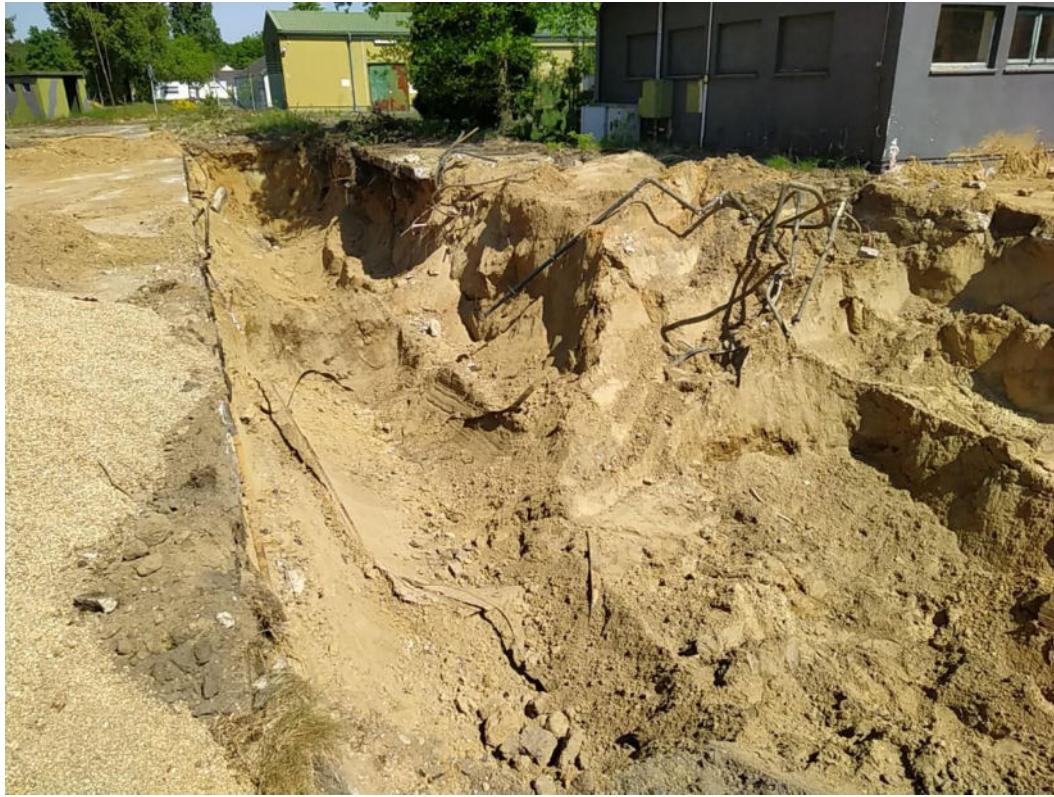
Foto 7:

Bergung von Erdtanks.

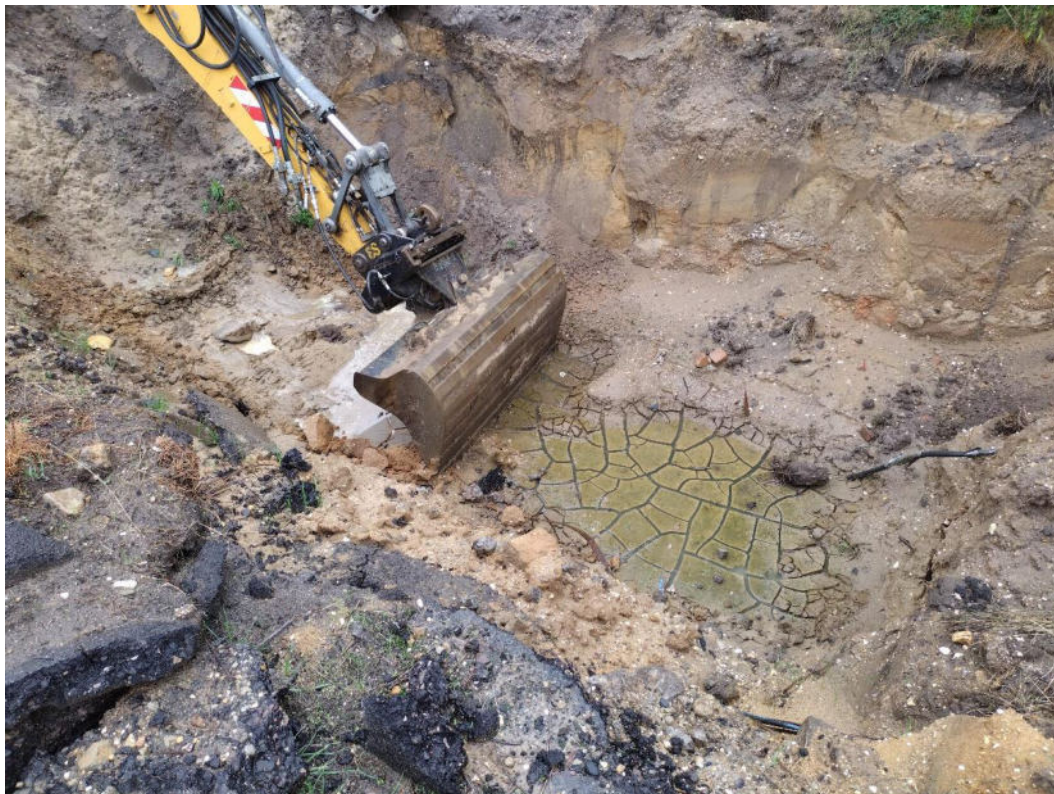
Foto 8:

Sanierung des belasteten Erdbodens um einen Tank mit Überfüllungsschaden.

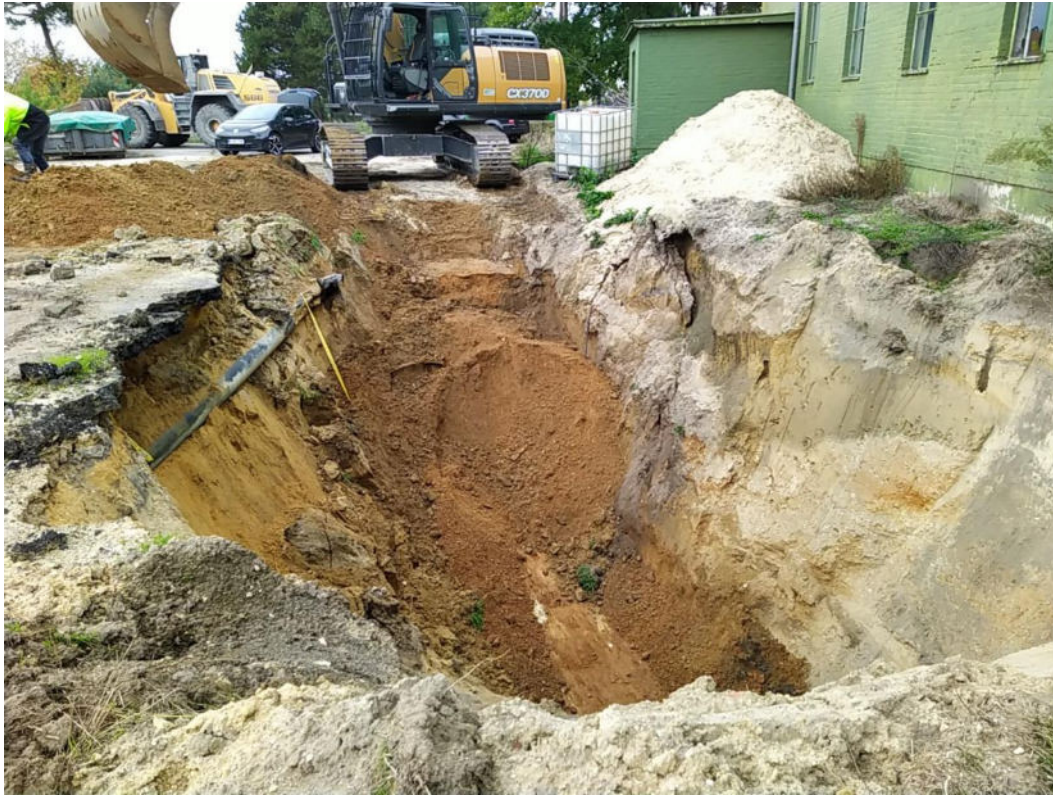
Foto 9:

Auskoffnung des belasteten Erdbodens mit Abpumpen des Niederschlagswassers aus der Baugrube in einen Behälter (IBC).

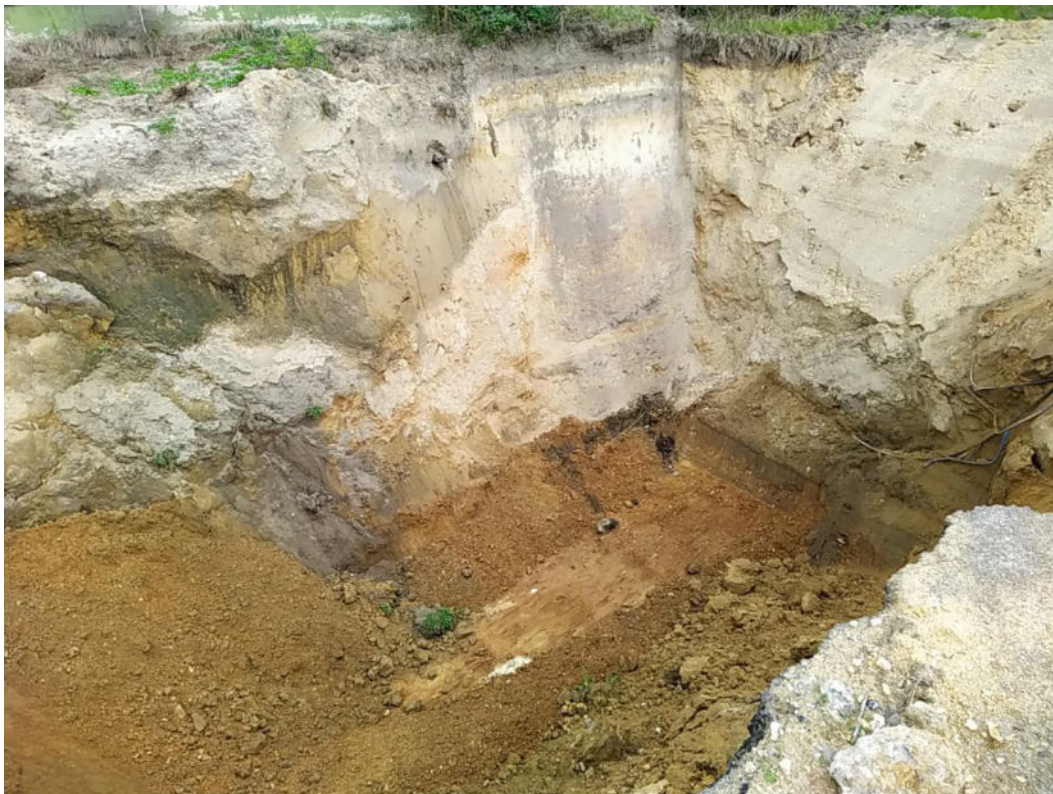
Foto 10:

Auskoffnung des belasteten Bodens bis zur unbelasteten Sohle der Baugrube mit anschließender Freimessung und Probenahme als Sanierungsnachweis.

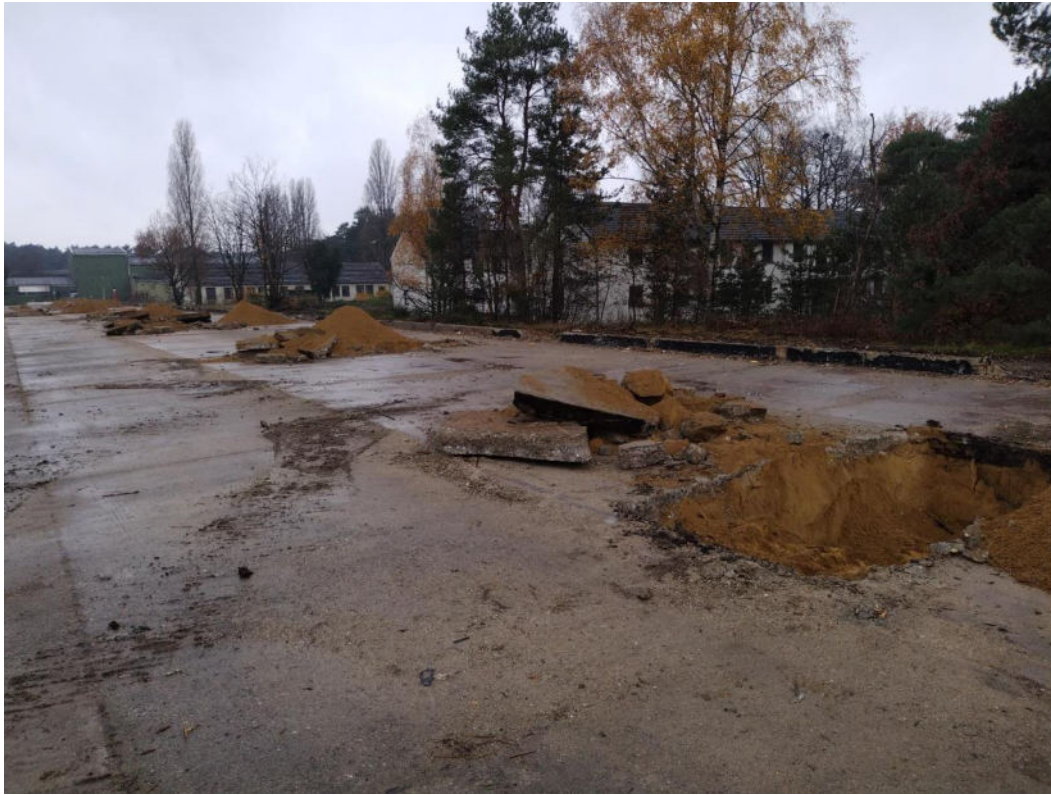
Foto 11:

Schurfanlegung einer kontaminationsverdächtigen Fläche.

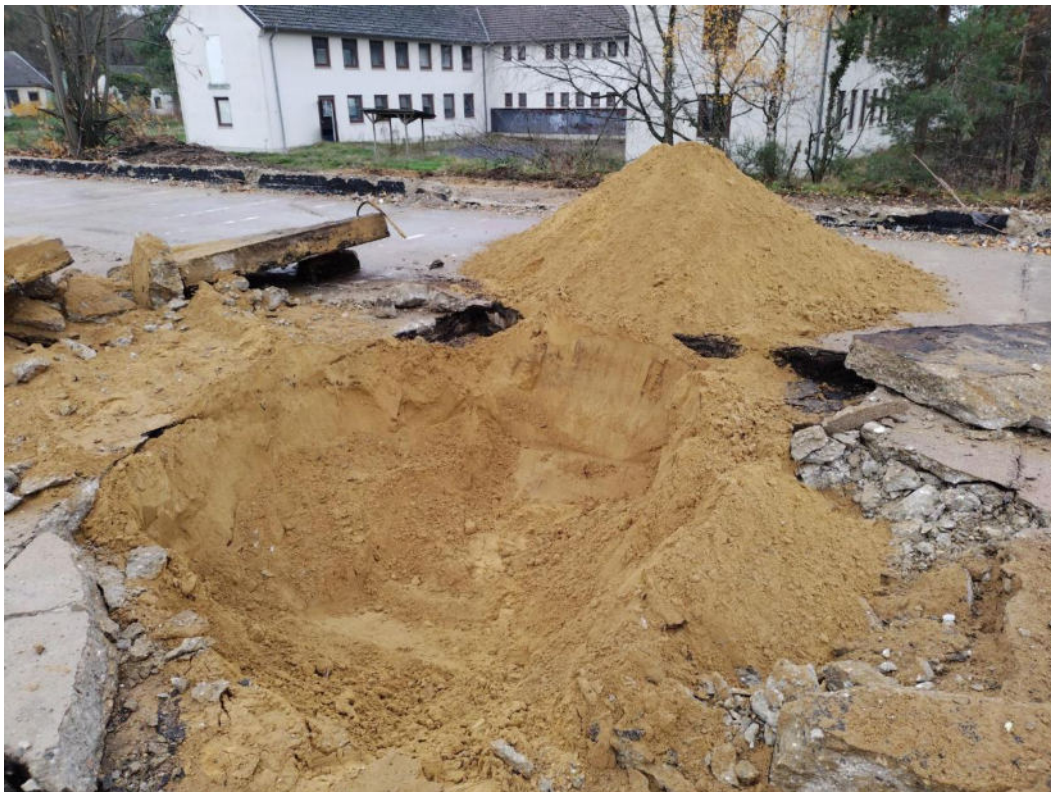
Foto 12:

Keine Hinweise auf Kontaminationen im Untergrund nach gutachterlicher Prüfung.

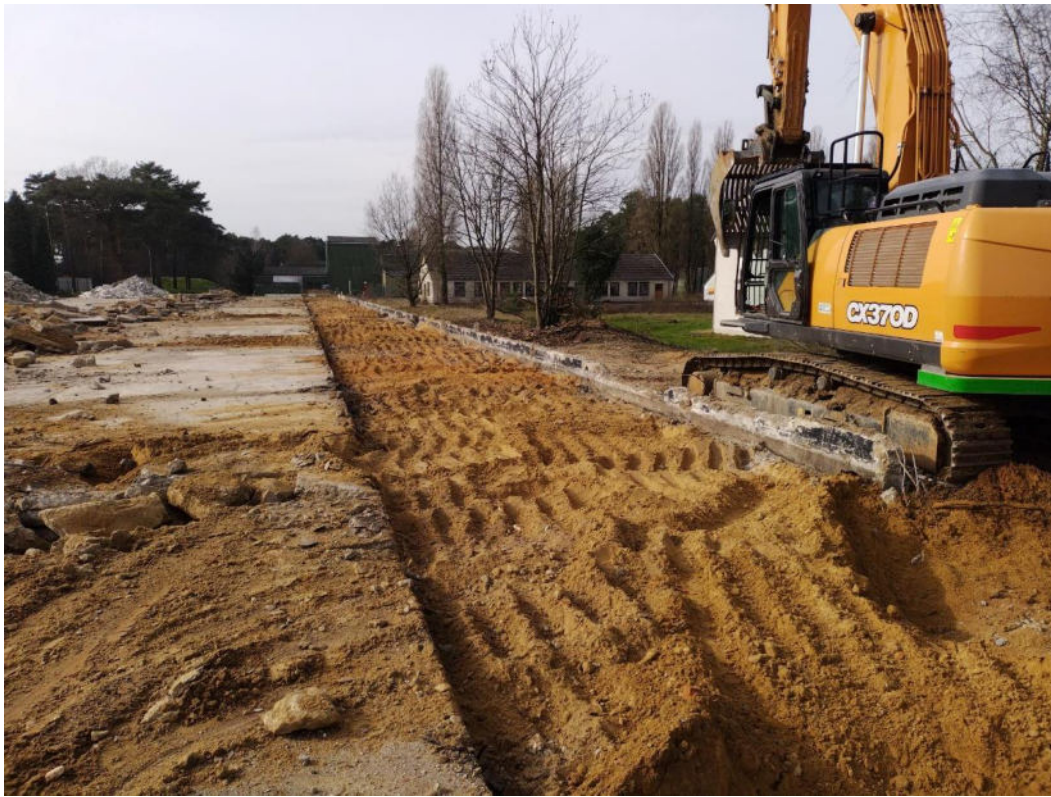
Foto 13:

Vollentsiegelung der Kontaminationsfläche ohne Hinweise auf eine schädliche Bodenveränderung.

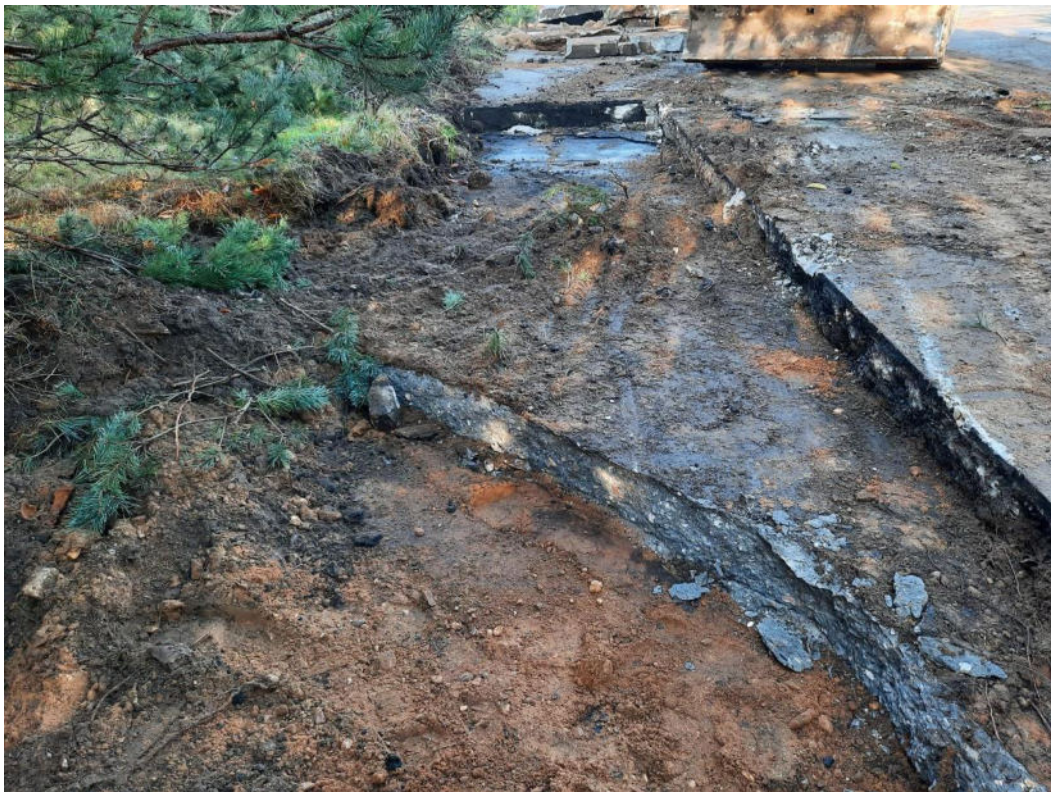
Foto 14:

Probeentsiegelung bei Vorfeld Hangar 4. Prüfung des Bodenaufbaus und Sichtprüfung auf schädliche Bodenveränderung.

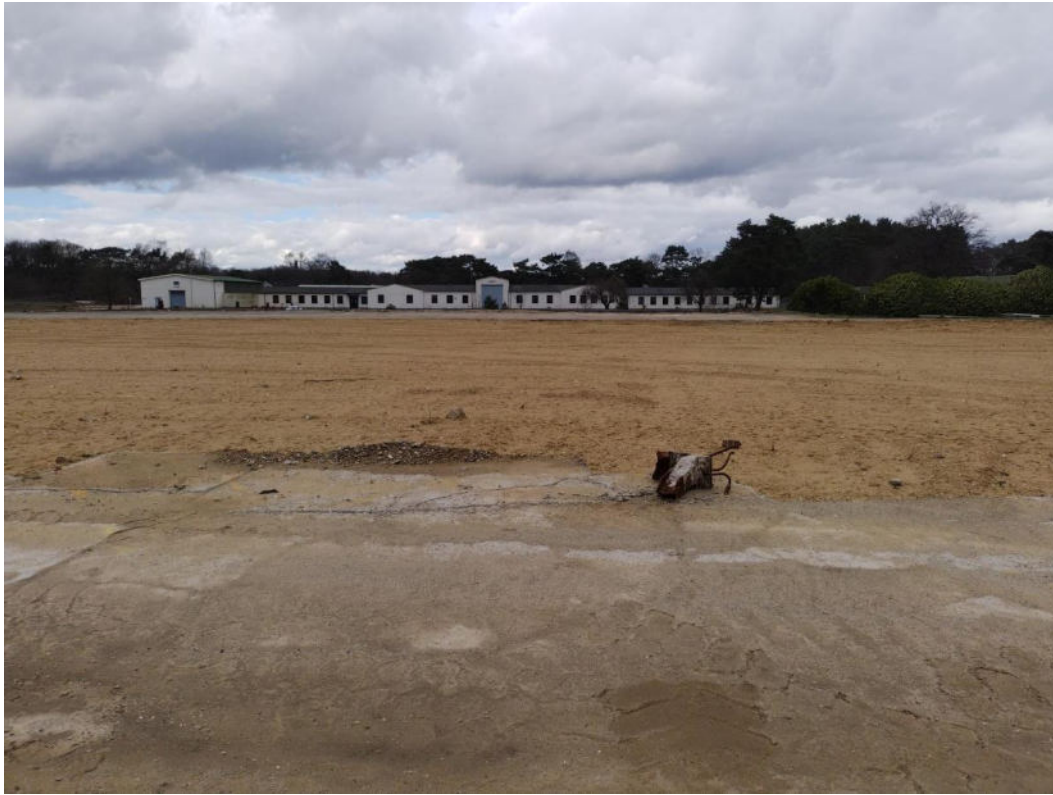
Foto 15:

Vollentsiegelung des Hangar 1 Bereiches ohne Hinweise auf Kontaminationen.

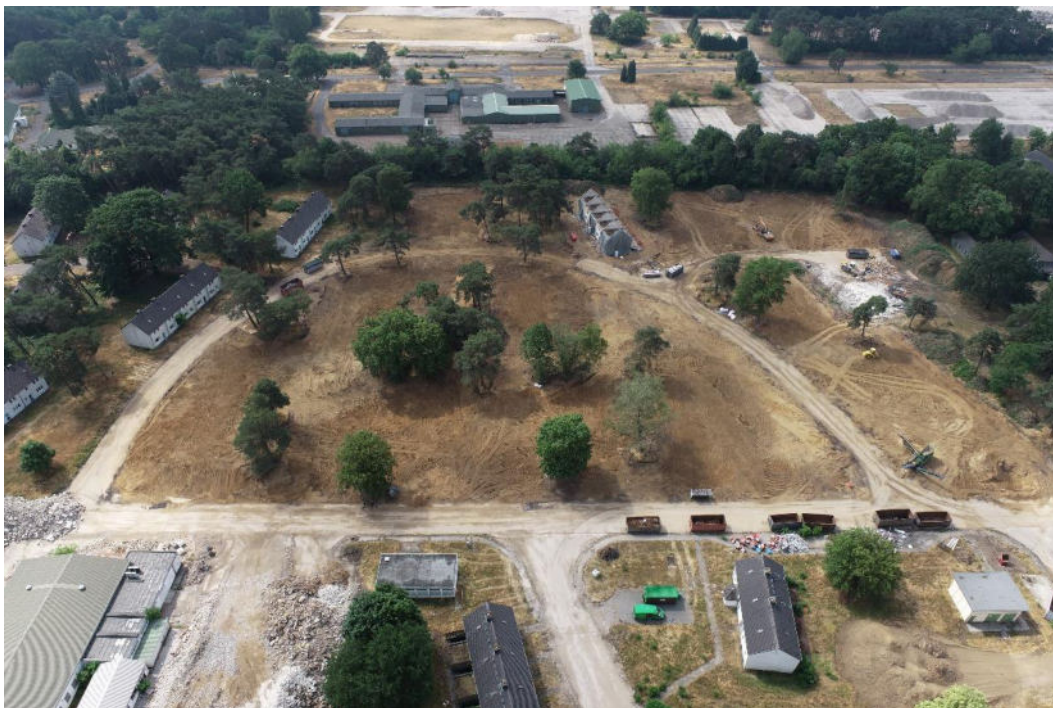
Foto 16:

Temporäre Flächennivellierung nach Rückbau von Gebäuden in Abbruchabschnitt 1 der Housing Area. Kontaminationsverdachtsflächen ergaben keine Hinweise auf schädliche Bodenveränderungen. Baugruben wurden mit Standortmaterial rückverfüllt bis die Prüfung der Geländemodellierung abgeschlossen ist.
