Prüfbericht 2022 H

nach DIN 1076

Bauwerksname **Oebeler Straße - Brücke über die Schwalm**

Teilbauwerksname **Brücke Nummer: 006**

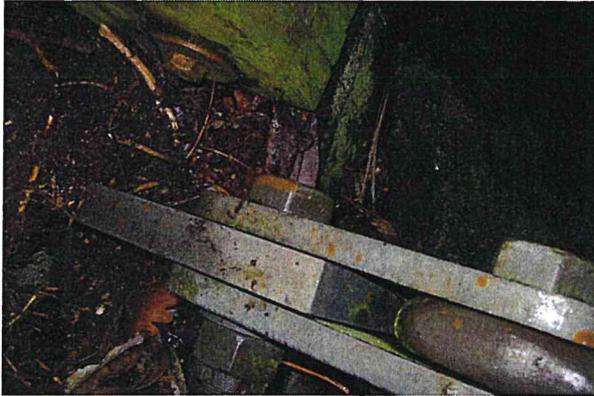
[8] S=0, V=0, D=1 BSP-ID 014-08

Überbau, Stahl / Metall, Stellenweise, Angerostet, Hier die Verankerungen der Stangen.

VERANKERUNG DER STANGEN

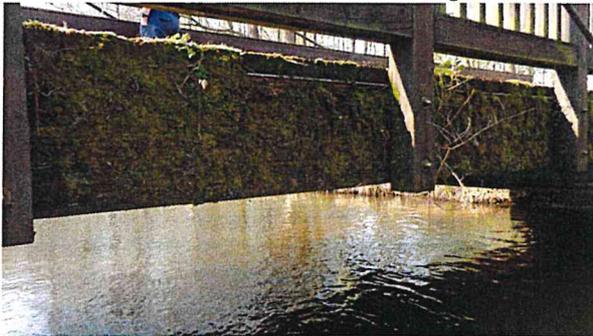
[18] S=2, V=1, D=3 BSP-ID 015-09

Überbaubalken, Holz, Bereichsweise, Bemoost, Moosansatz, Pilzansatz und Durchfeuchtungen

STARKER MOOSANSATZ

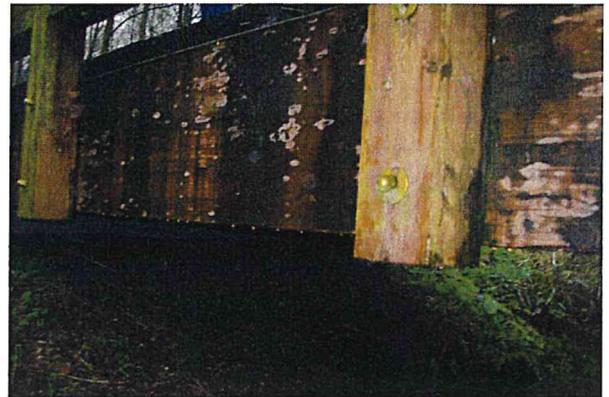
[17] S=2, V=1, D=3 BSP-ID 015-09

Überbaubalken, Holz, Bereichsweise, Pilzbefall, Moosansatz, Pilzansatz und Durchfeuchtungen
Zustand 2013 jetzt durch Moos verdeckt

BEMOOSTER LÄNGSTRÄGER2

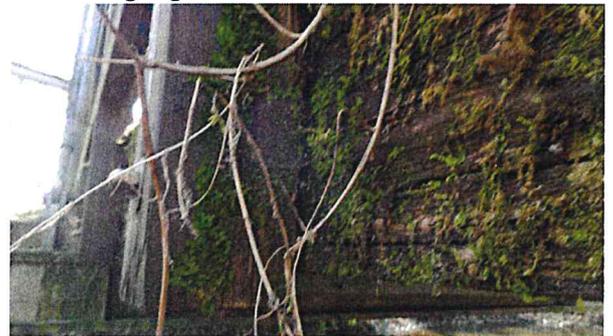
[20] S=3, V=0, D=4 BSP-ID 015-11

Überbaubalken, Holz, Bereichsweise, Verfault / vermodert, Rechts, Rechter Längsträger im Bereich der Abhängung massiv geschädigt.
S. auch beigefügtes Detailbild.

LÄNGSTRÄGER VERROTTET AUßEN

Umgehender Instandsetzungsbedarf erforderlich.

Die Tragfähigkeit der beiden äußeren Hauptträger ist nicht mehr gegeben.

Es ist eine Verkehrseinschränkung erforderlich.

Zur Resttragfähigkeit des Randbereiches ist eine statische Überprüfung erforderlich.

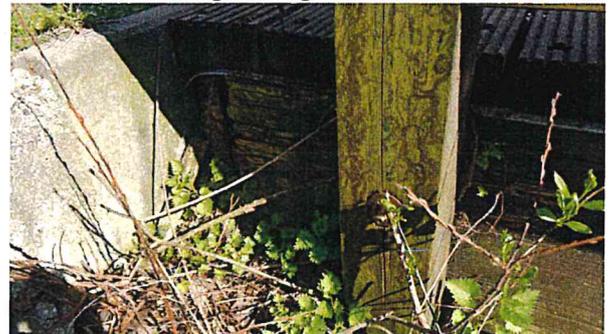
[21] S=3, V=0, D=4 BSP-ID 015-11

Überbaubalken, Holz, Bereichsweise, Verfault / vermodert, Links, Die äußeren Längsträger im Endbereich massiv geschädigt.

LÄNGSTRÄGER IM ENDBEREICH VERROTTET

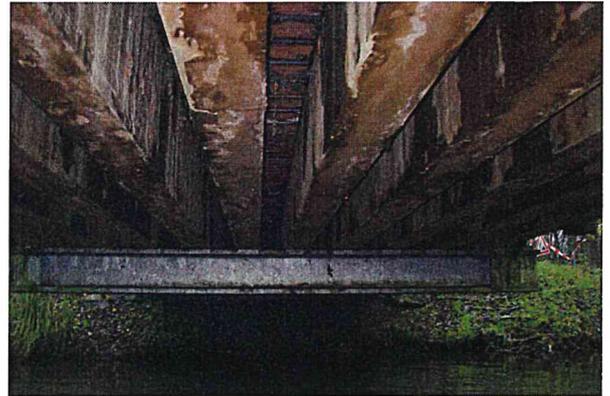
PILZBEFALL LÄNGSTRÄGER2

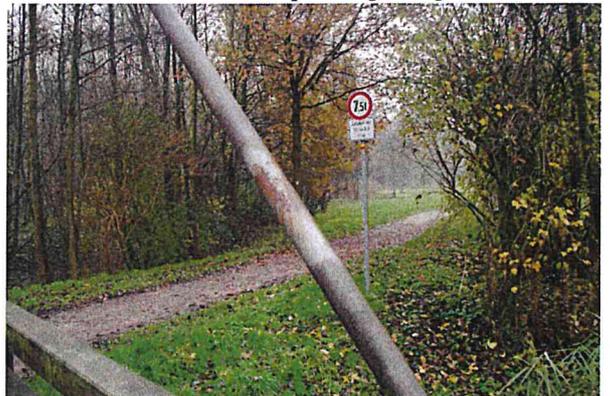
[15] S=2, V=1, D=3 BSP-ID 015-09
Balken, Holz, Bereichsweise, Schmutzablagerung,
Übergang Haupttragwerk, Pfosten und Verankerung der
Stangen.

ÜBERGANGSBEREICH LÄNGSTRÄGER PFOSTEN

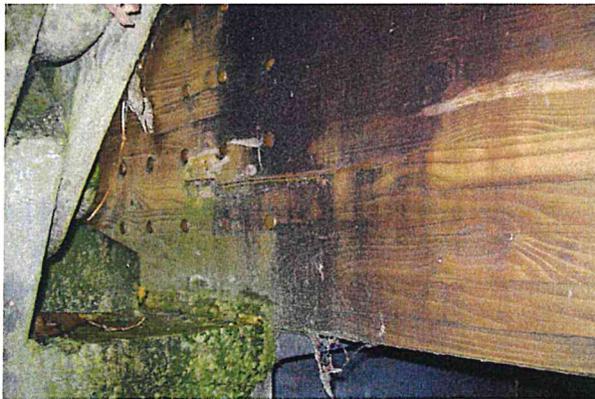
[14] S=0, V=0, D=2 BSP-ID 016-02
Balken, Holz, Eine Stelle, Gerissen, Links, Durch
Moosansatz schwer erkennbar

HOLZ BEI LINKER EINLEITUNG DES VORDEREN STAHLQUERTRÄGERS GERISSEN

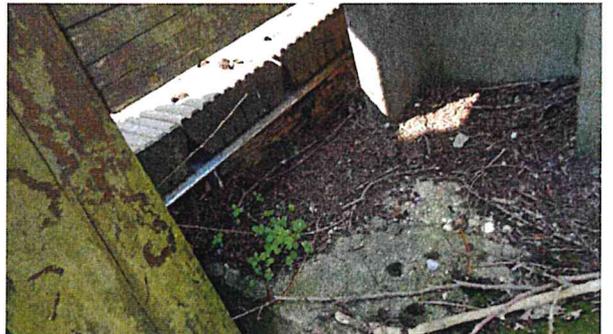
[13] S=0, V=0, D=2 BSP-ID 032-05
Auflagerbank, Holz, Bereichsweise, Angefault, Hinten am
Bauwerk

AUFLAGERBEREICH VERROTTET

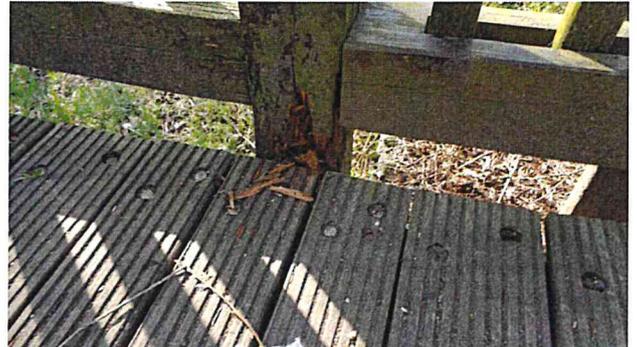
[11] S=2, V=3, D=3 BSP-ID 231-19
Überbau, Fußholm des Geländers, Holz, Beginnend,
Verfault / vermodert

MOOSANSATZ GELÄNDER

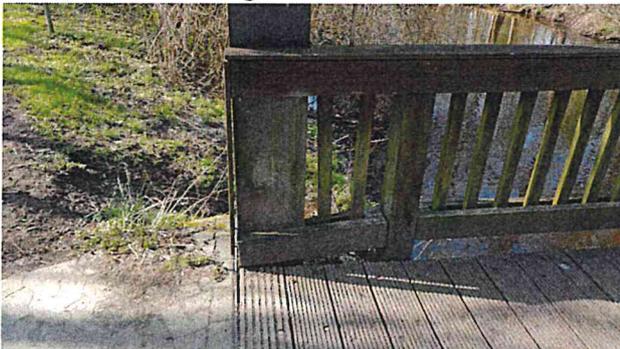
[19] S=1, V=2, D=2 BSP-ID 231-20
Überbau, Geländer als Absturzsicherung, Holz, Eine
Stelle, Gebrochen / abgebrochen

GELÄNDER IM UNTEREN BEREICH

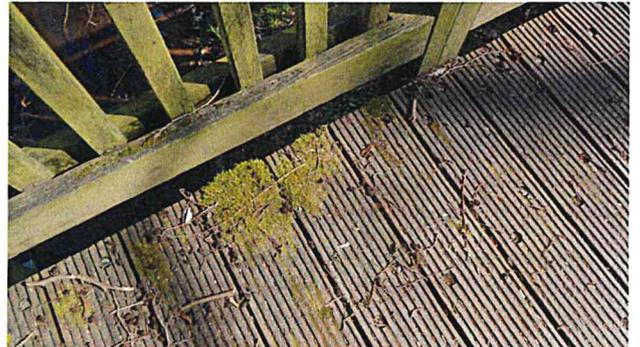
GELÄNDER FUßHOLM GEBROCHEN

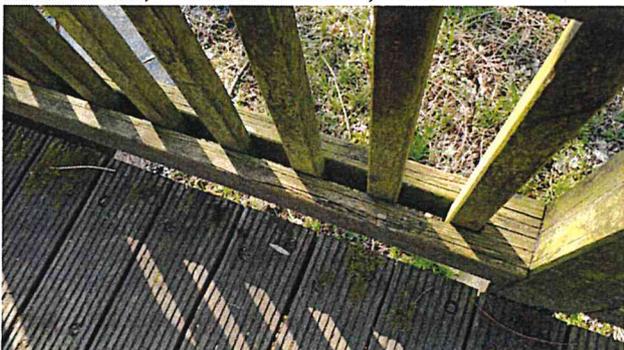
[1] S=0, V=1, D=0 BSP-ID 241-14
Überbau, Fahrbahnbelag, Bereichsweise,
Schmutzablagerung, Generell Rutschgefahr, bei HP 2022
wegen Trockenheit so nicht gegeben.

SCHMUTZABLAGERUNGEN
