Norbert Grün
Dipl.-Ing. Architekt (NRW)

Gutachterlicher Bericht

Objekt: Hallenbad Lehmkul 14, 41372 Niederkrüchten-Elmpt
Schäden im Hallenbad
Begehungstermin: 26.07.2022

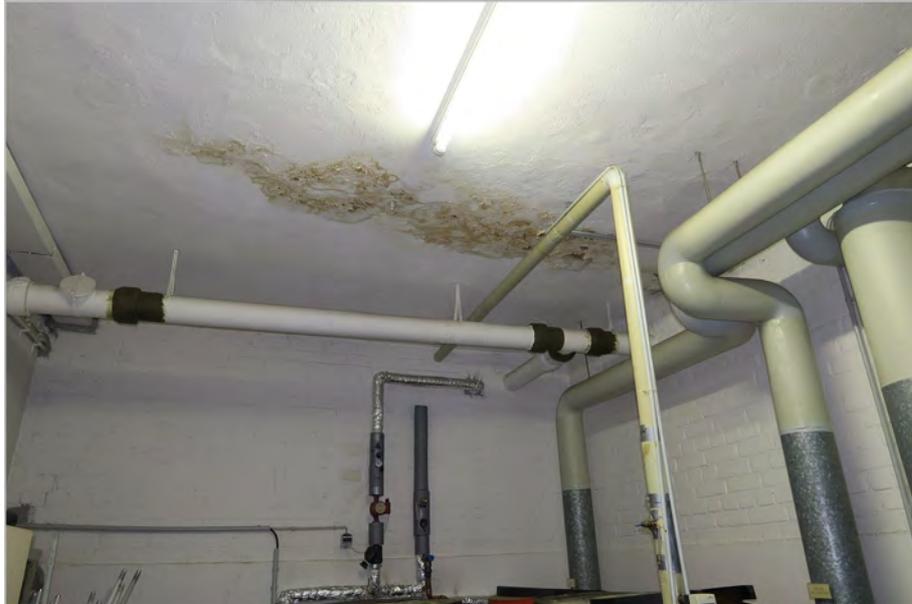
Foto 3
Datum: 26.07.2022

Im KG waren an der Decke zahlreiche, auf Wassereintritte zurückzuführende Schäden in Form von braunen Verfärbungen und Salzausblühungen, verbunden mit Farb- und Putzabplatzungen festzustellen. Zum Teil war bereits augenscheinlich anhand von Reparaturarbeiten an wasserführenden Leitungen, die in unmittelbarer Nähe dieser Schadensbilder vorlagen, zu erkennen, dass es sich anscheinend um Altschäden handelte. Zu derartigen Schadensbildern ist anzumerken, dass es sich dabei in erster Linie um optische Schadensbilder handelt und dass die mit den ausgeblühten Salzen in Verbindung zu bringenden Farb- und Putzabplatzungen zu meist nur geringfügige Schäden an der tragenden Bausubstanz hinterlassen, jedoch optisch ein verschlimmertes Schadensbild anzeigen.

Wasserschäden an
Kellerdecke

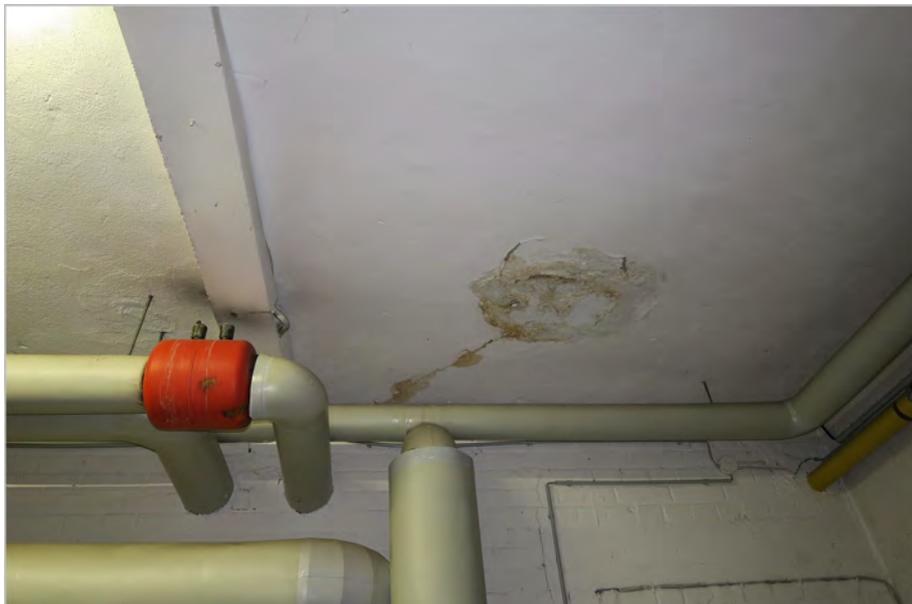
Foto 4
Datum: 26.07.2022

Wasserschäden an
Kellerdecke

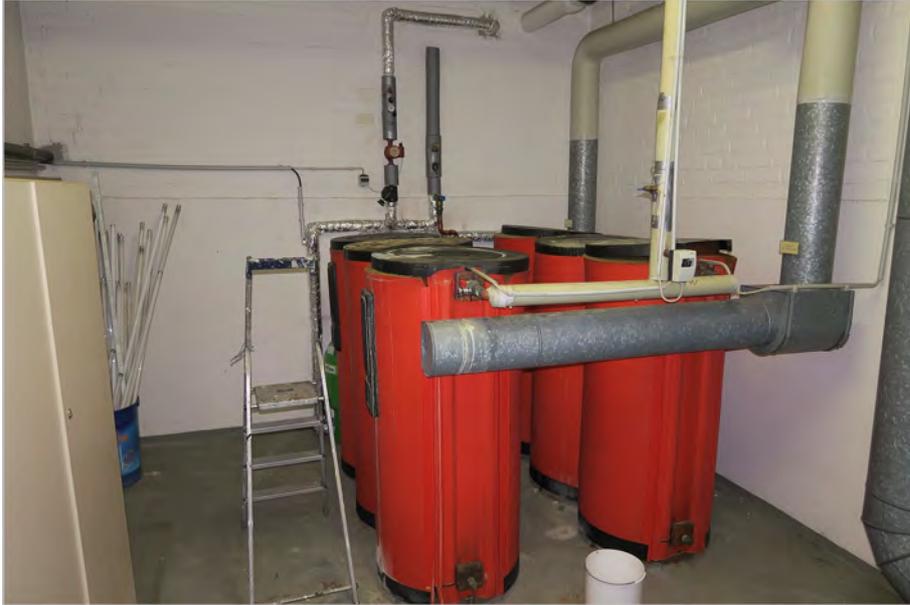
Foto 5
Datum: 26.07.2022

Die Heizungs- und Warmwasseraufbereitungsanlage ist in großen Teilen eine veraltete Technik und schadensanfällig. Aufgrund des Alters der Heizungsanlage ist bei einem Ausfall der von ehemals redundant erstellten und geschalteten Heizungsanlagen nur noch eine in Betrieb und würde bei Ausfall zu einem Totalausfall der Heizungsanlage führen.

Heizungs- und
Warmwassertechnik

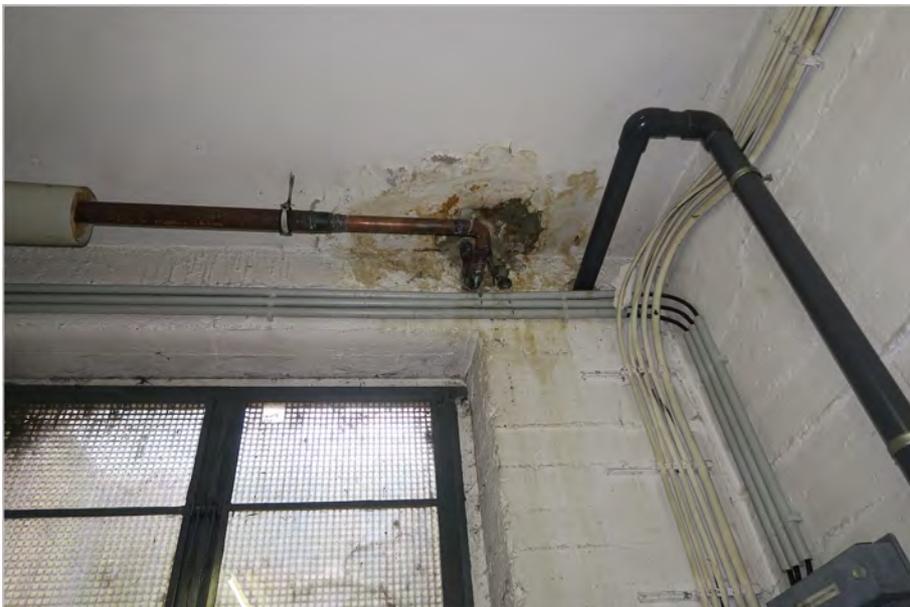
Foto 6
Datum: 26.07.2022

Wasserschäden an
Kellerdecke

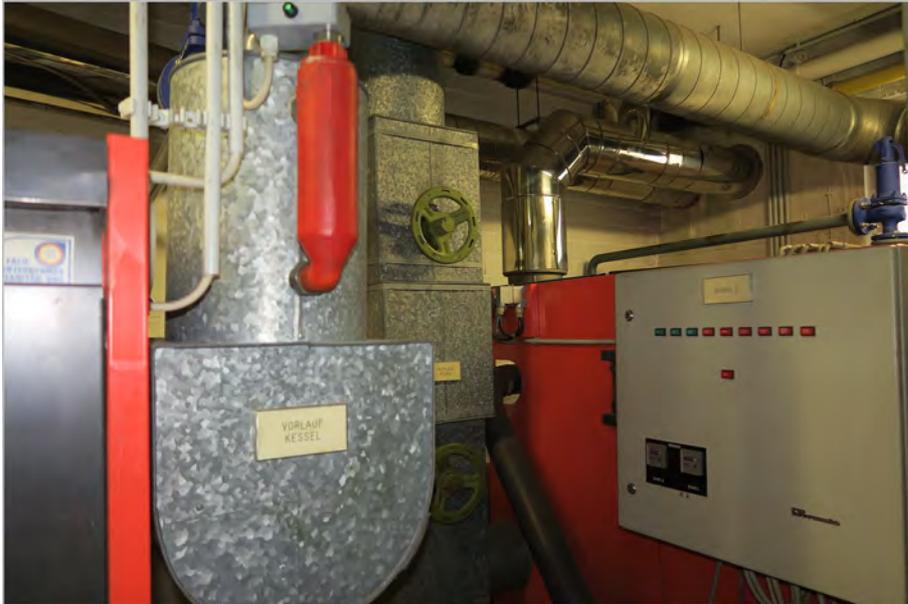
Foto 7
Datum: 26.07.2022

Heizungs- und
Warmwassertechnik

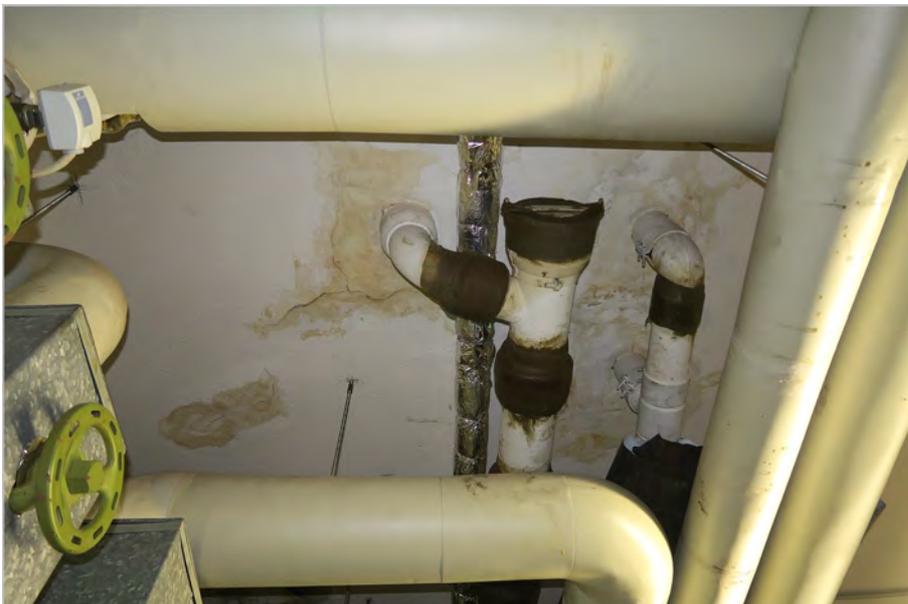
Foto 8
Datum: 26.07.2022

Wasserschäden an
Kellerdecke

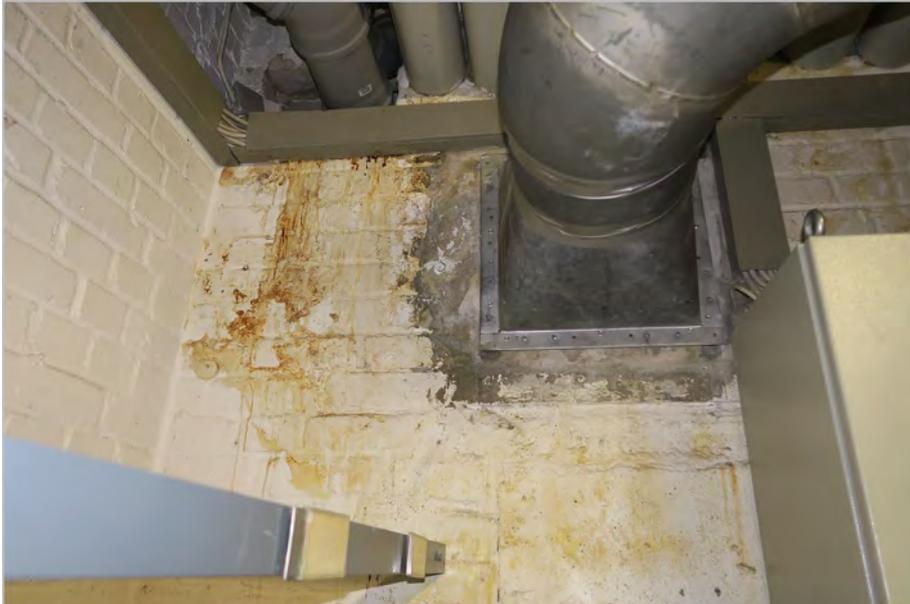
Foto 9
Datum: 26.07.2022

Wasserschäden an
Kellerwänden

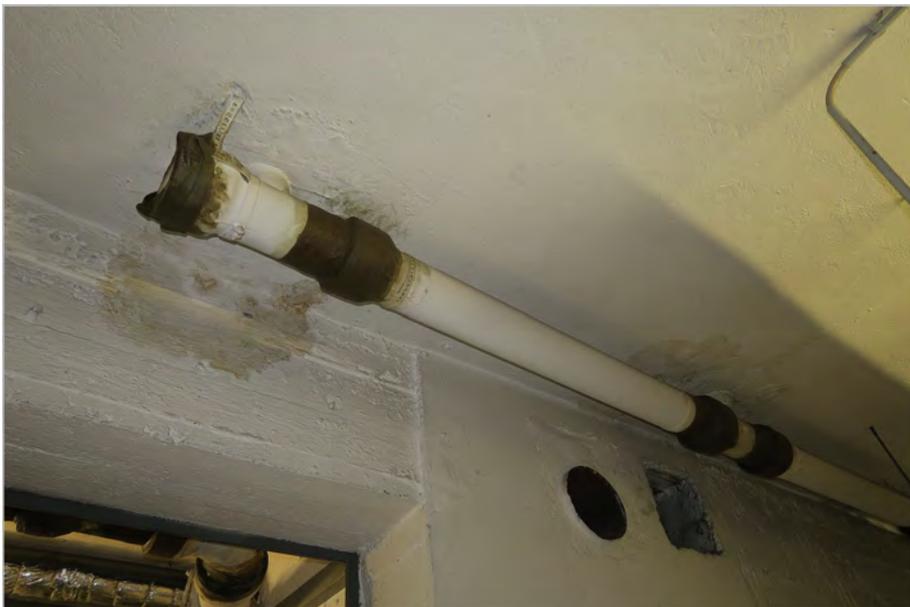
Foto 10
Datum: 26.07.2022

Wasserschäden an
Kellerdecke

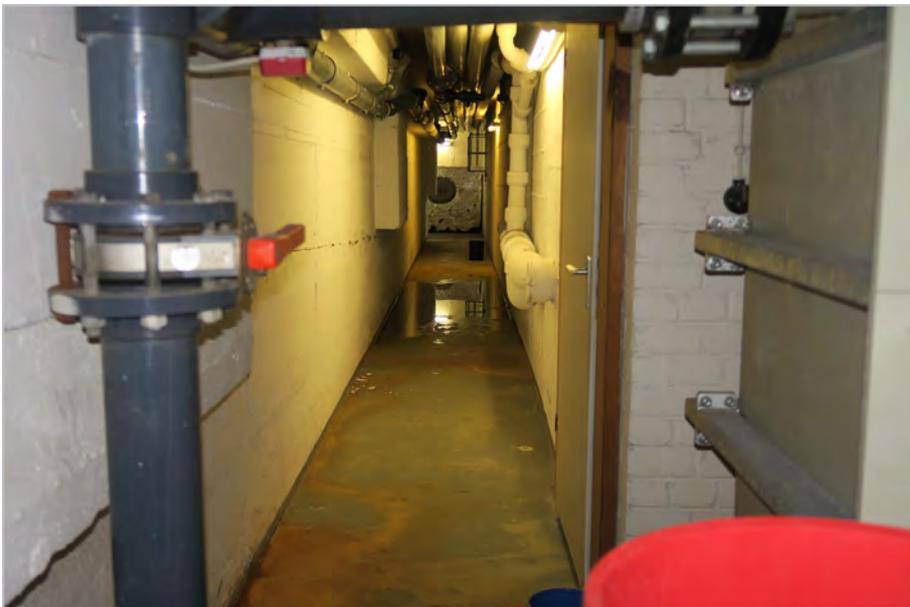
Foto 12
Datum: 26.07.2022

Auf der Ostseite des Gebäudes war im Keller eine Wasserpfütze, die über mehrere Meter breit ausgeprägt war, vorliegend. Anhand des Wasserstandes allein war nicht zu erkennen, wo das Wasser eingedrungen sein könnte. Vor und hinter dieser Wasserpfütze waren Wasserkränze erkennbar, die auf ehemalige Wasserpfützen zurückzuführen sind und eine deutliche rostbraune Färbung aufwiesen. Diese konnten beim Ortstermin nicht weiter untersucht werden.

Umlaufgang im KG mit
Wasserpfütze

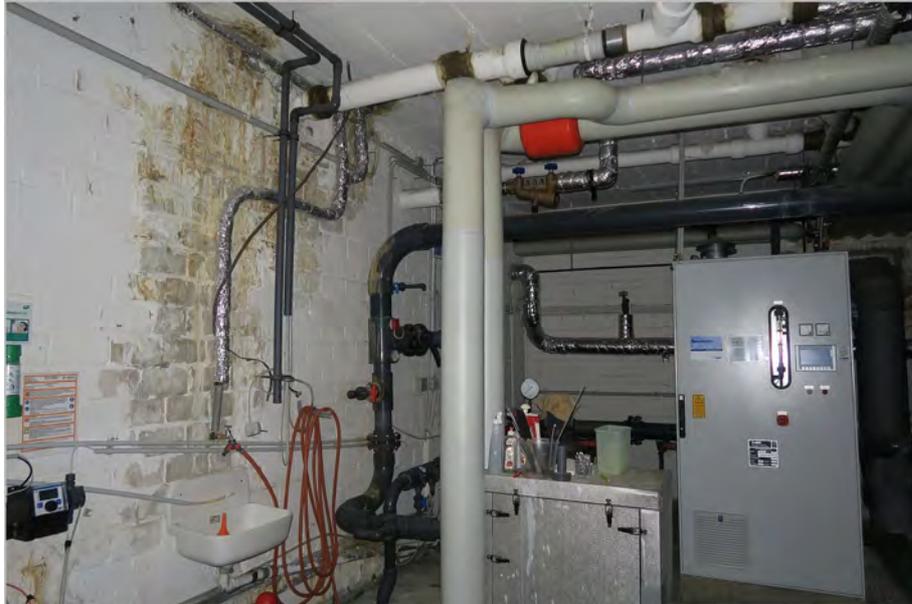
Foto 13
Datum: 26.07.2022

Schaltschrank und
Wasserschäden

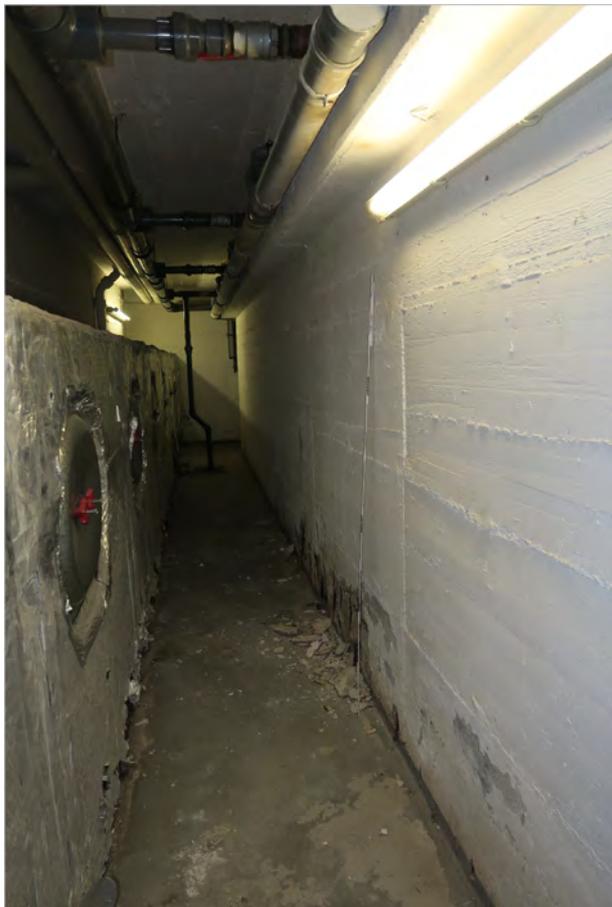
Foto 14
Datum: 26.07.2022

Von besonderer Bedeutung sind jedoch Schäden, die mit einem Substanzabtrag im Beton verbunden sind und sich nicht allein auf oberflächliche, optische Schäden beziehen. Diese waren verstärkt im Umlaufgang um das betonierte Becken herum festzustellen. Vor allem an der Westseite, im Bereich des oberen Beckenrand und an der Nordseite im Bereich der Beckenwand unten, waren starke Schäden am Beton mit bereits optisch massiven Betonabplatzungen festzustellen. Dort lagen auch bereits Bewehrungsseisen frei und waren korrodiert.

Betonschäden an
Beckenwänden

Die daraus ableitbaren Instandsetzungsmaßnahmen bedeuten grundsätzlich, dass der geschädigte Bewehrungsstahl, soweit er noch genügend Tragfähigkeit besitzt, im Zuge der Sanierung frei zu stemmen ist und vollständig zu entrostern ist, wobei als Entrostungsgrad eine Reinheit von Sa 2,5 gefordert wird. Dieser Reinheitsgrad ist nicht mit malertechnischen Mitteln in Form von Drahtbürste oder elektrische Bohrmaschine mit Bürstenaufsatz zu erreichen. Für diese notwendige Entrostung kommen nur Strahlverfahren in Frage, durch die der Kreis der Firmen, die eine fachgerechte Betoninstandsetzung durchführen können, stark begrenzt wird.

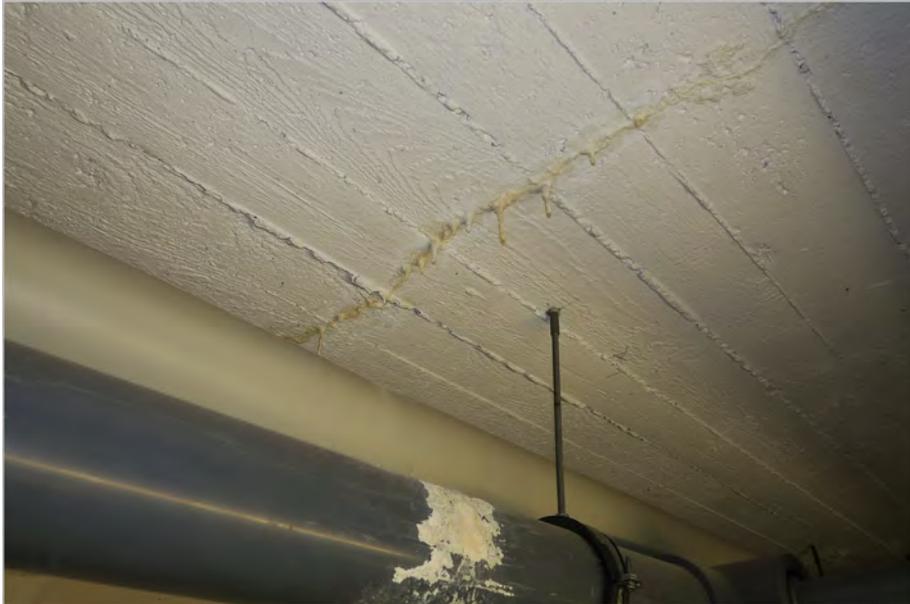
Foto 15
Datum: 26.07.2022

Riss in Betondecke mit
Kalkablagerungen

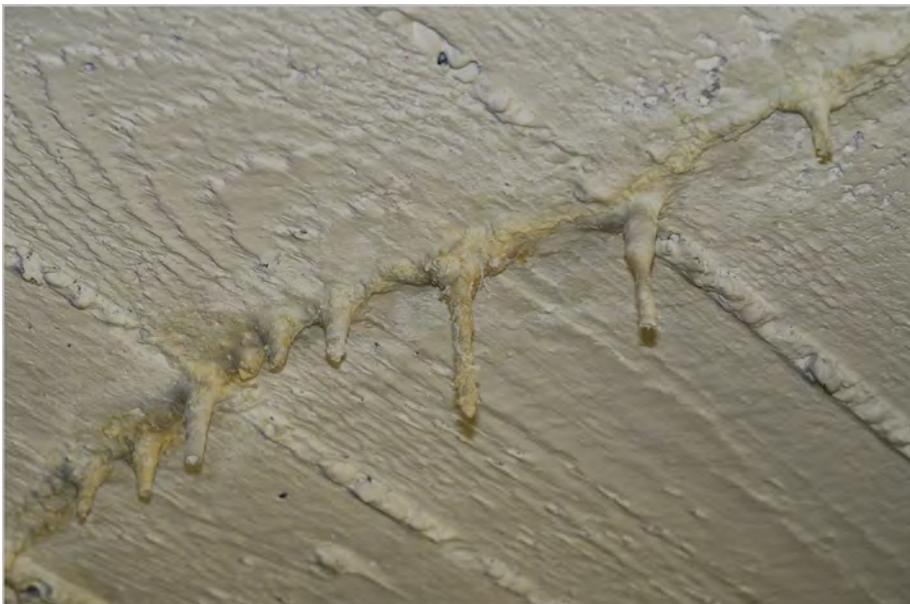
Foto 16
Datum: 26.07.2022

Riss in Betondecke mit
Kalkablagerungen

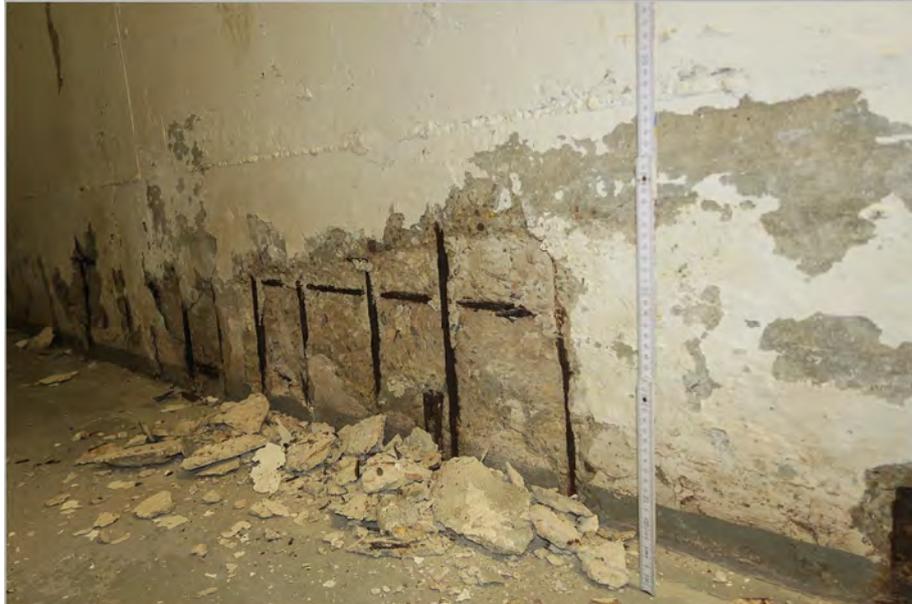
Foto 17
Datum: 26.07.2022

An der Probenstelle Nr. 2, lfd. Nr. 3 und 4, die an der Beckenwand Nord im unteren Wandbereich entnommen wurde, dort wo die stärksten Betonschäden augenscheinlich sichtbar waren, zeigte oberflächennah mit annähernd 0,5 Masseprozent, bereits einen sehr hohen Chloridgehalt auf. Wohingegen in der Tiefe bei 6,5cm mit etwa 0,1 Masseprozent wiederum ein sehr geringer Chloridgehalt vorlag. Die Erhöhung von Chloriden im Beton könnte z.B. mit dem Eintrag chloridhaltiger Flüssigkeiten, d.h. salzhaltige Wässer, zusammenhängen.

Betonschäden an
Beckenwänden - KG Nord

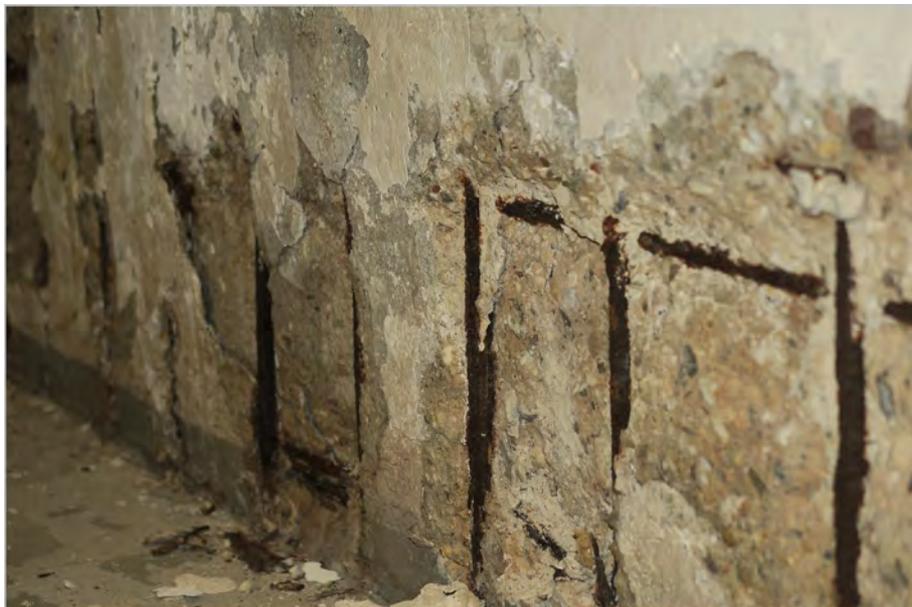
Foto 18
Datum: 26.07.2022

Es wurden Messungen der Bewehrungsüberdeckung mit einem Profometer 5S der Firma Proceq durchgeführt. Dabei war festzustellen, dass max. etwa 37mm Betonüberdeckung über den Bewehrungsseisen vorlagen. Meist war die Bewehrungsüberdeckung mit etwa 2cm festzustellen. Dort, wo jetzt bereits starke Betonabplatzungen vorlagen, konnte die ehemalige Bewehrungsüberdeckung nicht direkt gemessen werden, sondern musste unmittelbar angrenzend an ungeschädigten Wandbereichen gemessen werden.

Dort waren dann oft nur zwischen 10 und 13mm Bewehrungsüberdeckung festzustellen. In Bereichen mit 18 bis 23mm Bewehrungsüberdeckung lagen zum größten Teil noch keine sichtbaren Schäden am Beton vor.

Betonschäden an
Beckenwänden - keine
ausreichende
Bewehrungsüberdeckung

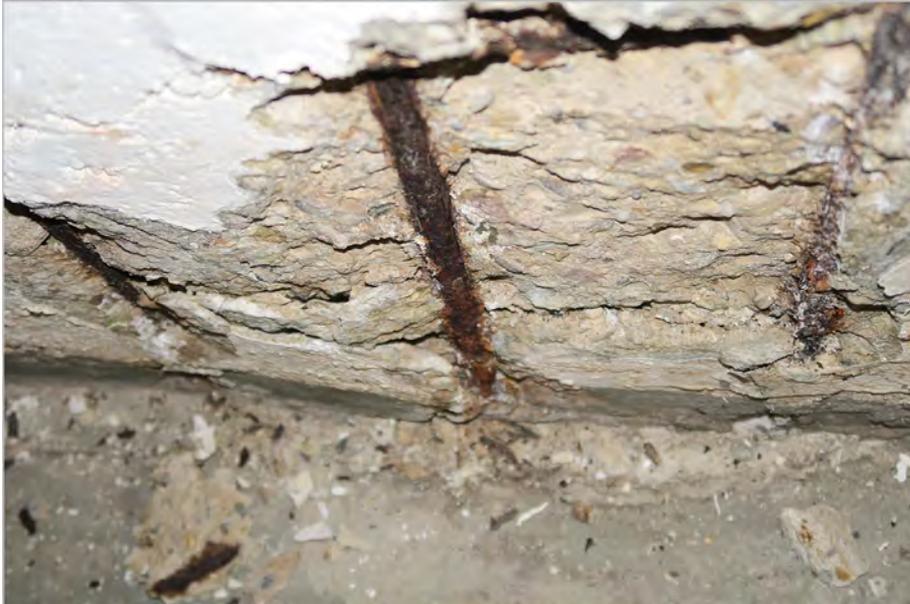
Foto 19
Datum: 26.07.2022

Die Regelbewehrungsüberdeckung mit Werten zwischen 18-23mm liegt jedoch nur geringfügig über der festgestellten Tiefe der Karbonatisierungsfront, was bedeutet, dass im Laufe der nächsten 5 bis 10 Jahre mit einem massiven Fortschreiten von Betonschäden zu rechnen ist.

Tritt die Karbonatisierung an die Bewehrungseisen und tritt deren Korrosion ein, so führt dies üblicherweise, aufgrund der Volumenvergrößerung der Korrosionsbestandteile zu Abplatzungen im Beton. Der Verlust von Beton und die Korrosion von Bewehrungseisen kann die Standfestigkeit eines tragenden Stahlbetonbauteils wesentlich verändern. Aus diesem Grund ist bei tragenden Stahlbetonbauteilen und auftretender Betonabplatzung mit Bewehrungskorrosion eine Betoninstandsetzung erforderlich. Eine Sanierung hat unter Berücksichtigung der Musterverwaltungsvorschrift technische Baubestimmungen MVVTB in der jeweils aktuellen Ausgabe, zuletzt von 2021/1 mit Druckfehlerberichtigung vom 04.03.2022 zu erfolgen. Nach A1 „Mechanische Festigkeit und Standsicherheit“ unter A1.1 „Allgemeines“ gemäß §3 und §12 Abs.1 „Musterbauordnung“ muss jede bauliche Anlage im Ganzen und in ihren einzelnen Teilen für sich allein standsicher sein. Weiter heißt es, darüber hinaus dürfen die während der Errichtung und Nutzung möglichen Einwirkungen keine Beschädigungen anderer Teile des Bauwerks oder Einrichtungen und Ausstattungen in Folge zu großer Verformung der tragenden Baukonstruktion zur Folge haben. Zur Erfüllung dieser Anforderungen an bauliche Anlagen sind die technischen Regeln nach Abschnitt A1.2 zu beachten. Hier finden sich dann unter dem Unterpunkt A1.2.3.2 „Schutz und Instandsetzung von Betonbauteilen“ die zu beachtenden Regelwerke Technische Regel „Instandhaltung von Betonbauwerken“ (TR Instandhaltung) von Mai 2020 und die Richtlinie „Schutz und Instandsetzung von Betonbauteilen“ des deutschen Ausschusses für Stahlbeton von 2001.

Betonschäden an
Beckenwänden - keine
ausreichende
Bewehrungsüberdeckung,
Bewehrungskorrosion

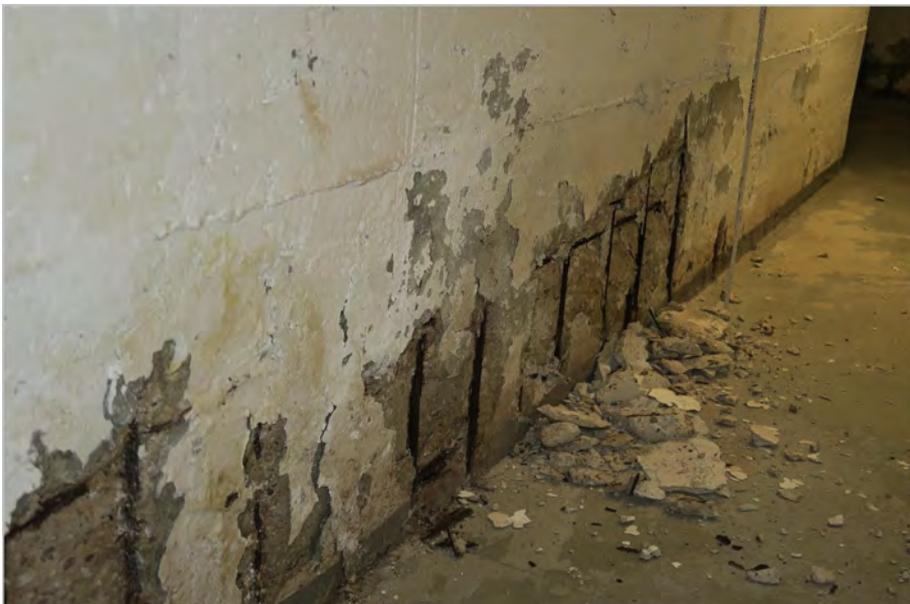
Foto 20
Datum: 26.07.2022

Betonschäden an
Beckenwänden - keine
ausreichende
Bewehrungsüberdeckung,
Bewehrungskorrosion

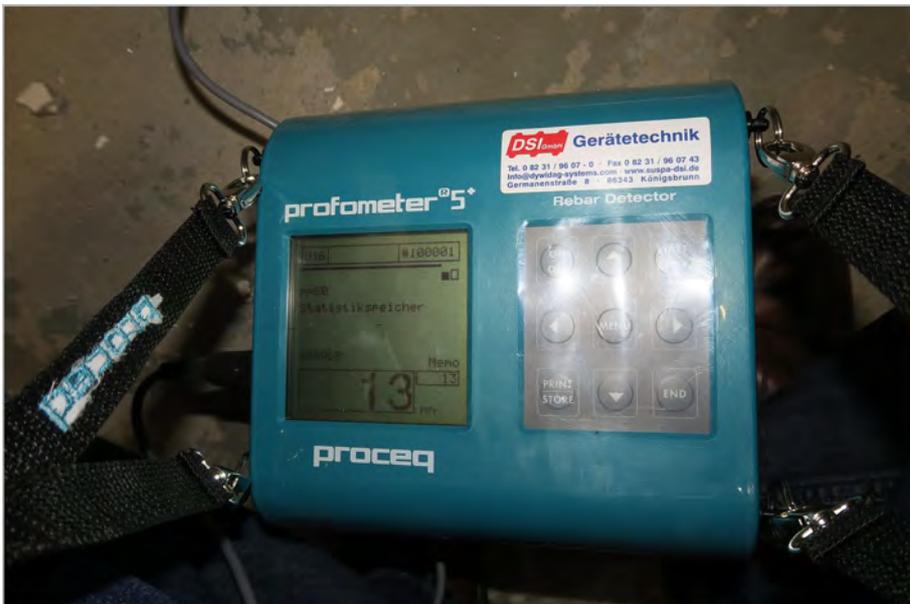
Foto 22
Datum: 26.07.2022

Messung der
Bewehrungsüberdeckung
-13mm

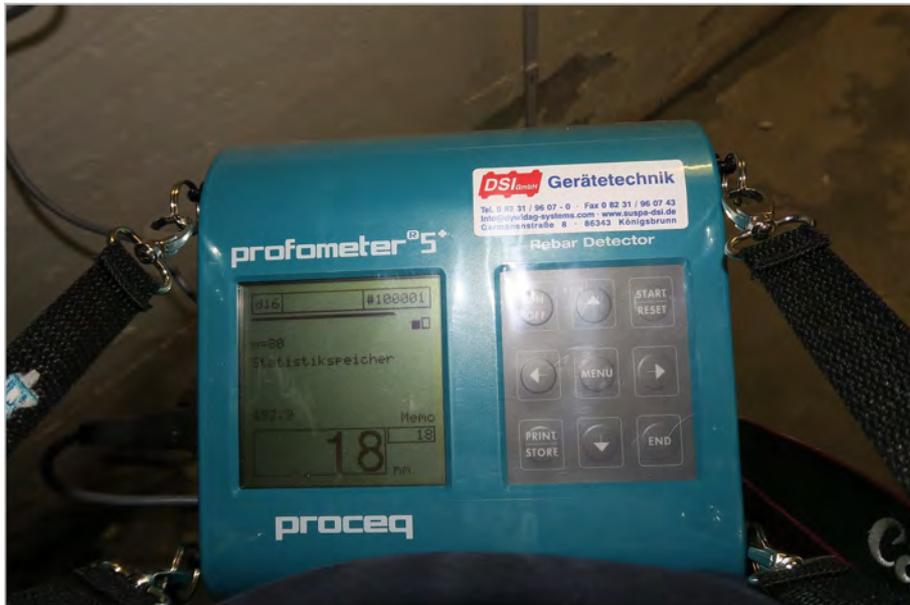
Foto 23
Datum: 26.07.2022

Messung der
Bewehrungsüberdeckung
- Regelwerte 18- 23 mm

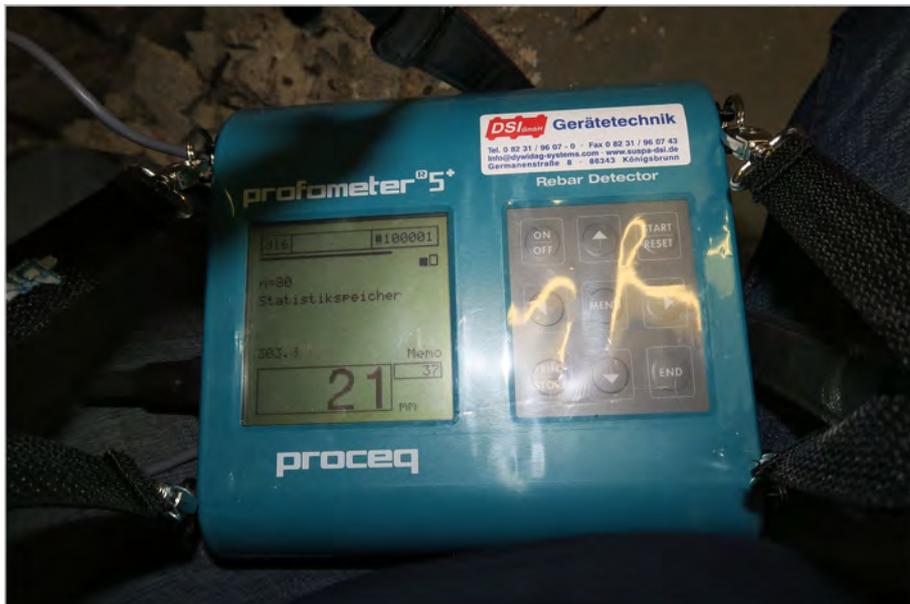
Foto 24
Datum: 26.07.2022

Messung der
Bewehrungsüberdeckung
- Regelwerte 18- 23 mm

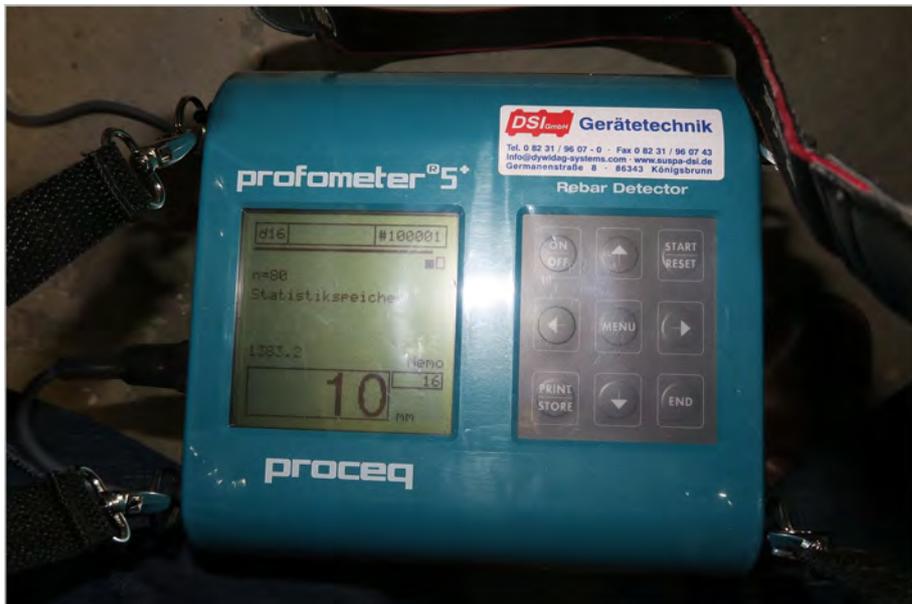
Foto 26
Datum: 26.07.2022

Messung der
Bewehrungsüberdeckung
- Minimalwert 10mm

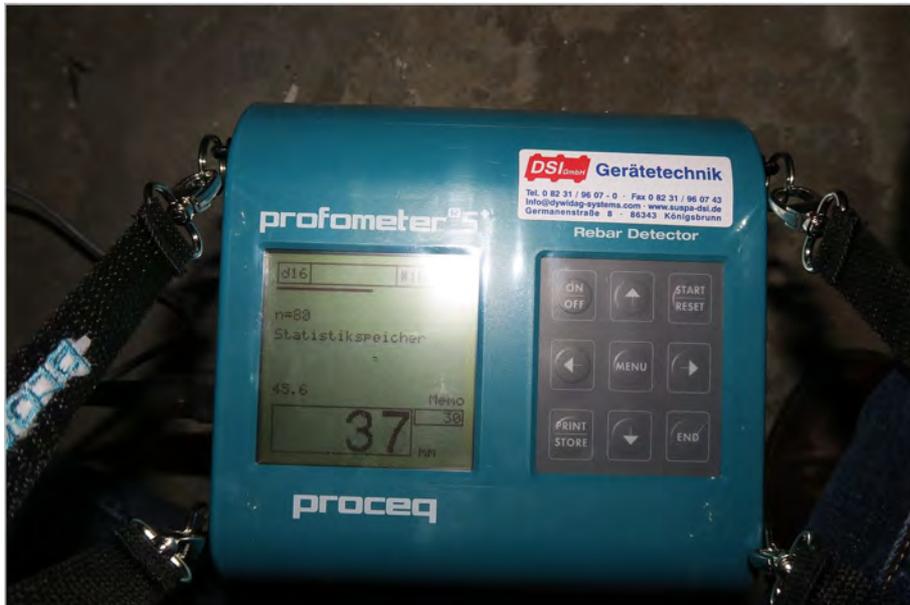
Foto 27
Datum: 26.07.2022

Messung der
Bewehrungsüberdeckung
- Maximalwert 37mm

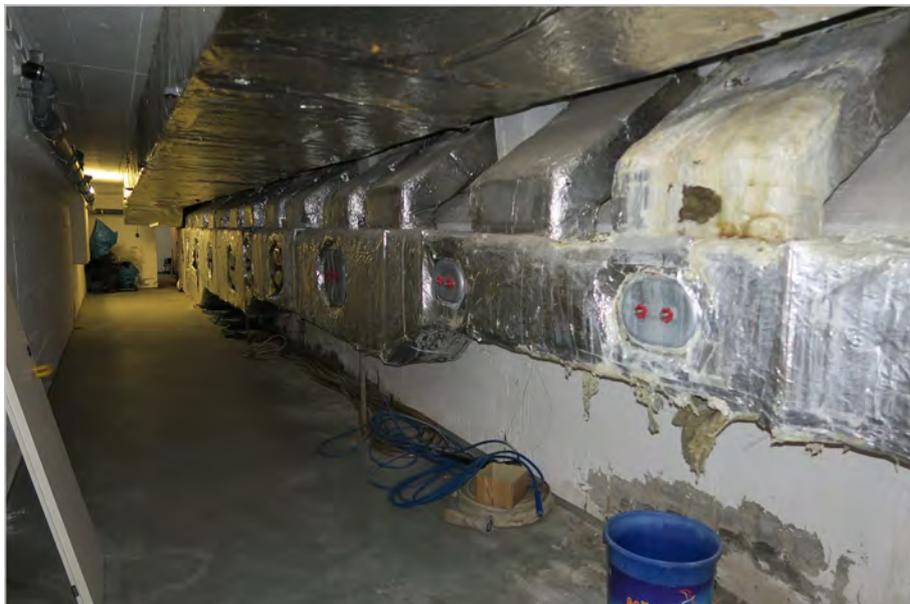
Foto 28
Datum: 26.07.2022

Ähnliche Schäden waren im Keller auch auf der Gebäudeaußenseite an der westlichen Außenwand im unteren Wandbereich festzustellen.

Betonschäden KG
Außenwand - West

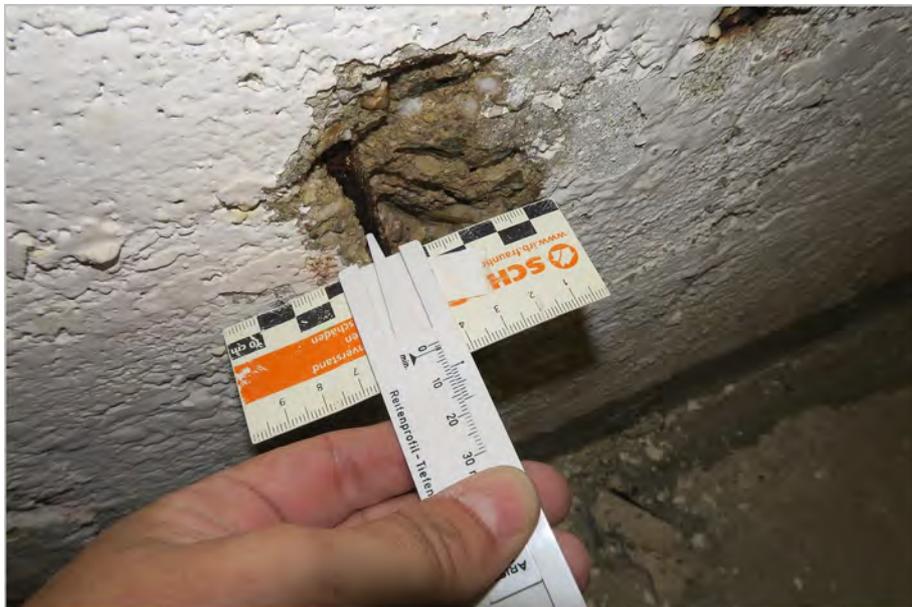
Foto 30
Datum: 26.07.2022

Messung der
Bewehrungsüberdeckung
an Schadenstelle -8,5mm

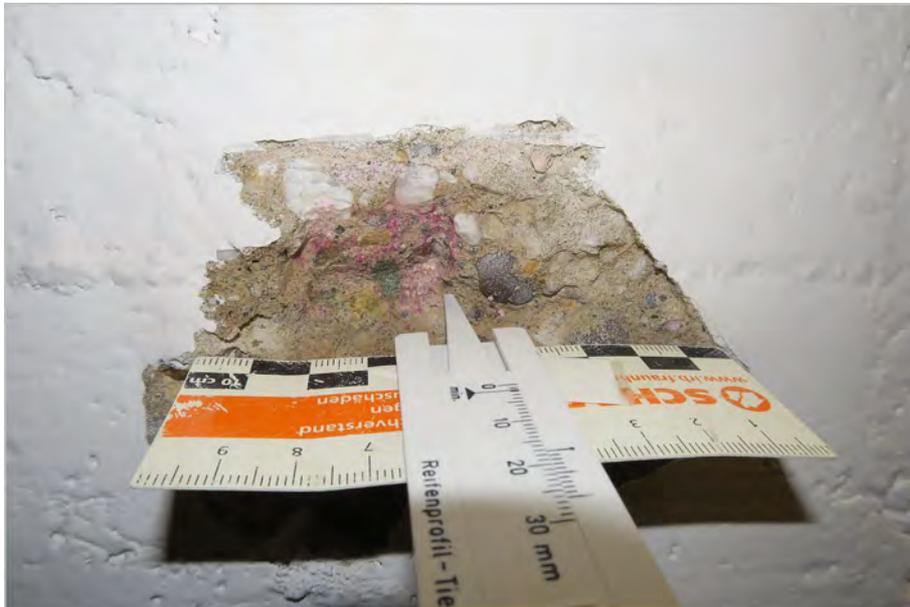
Foto 31
Datum: 26.07.2022

Tiefe festgestellt, was bedeutet, dass bei der gemessenen Betonüberdeckung partiell bereits ein Fortschreiten der Karbonatisierung bis an die Bewehrung vorgelegen hat. Festzustellen war dies u.a. an den bereits stark geschädigten Bereichen, wo die Bewehrungsüberdeckung z.T. nur bei 10-13mm lag. An einer Messstelle war die Karbonatisierung aber auch nur etwa 10 mm tief vorgedrungen.

Messung der
Carbonatisierungstiefe -
etwa 17mm

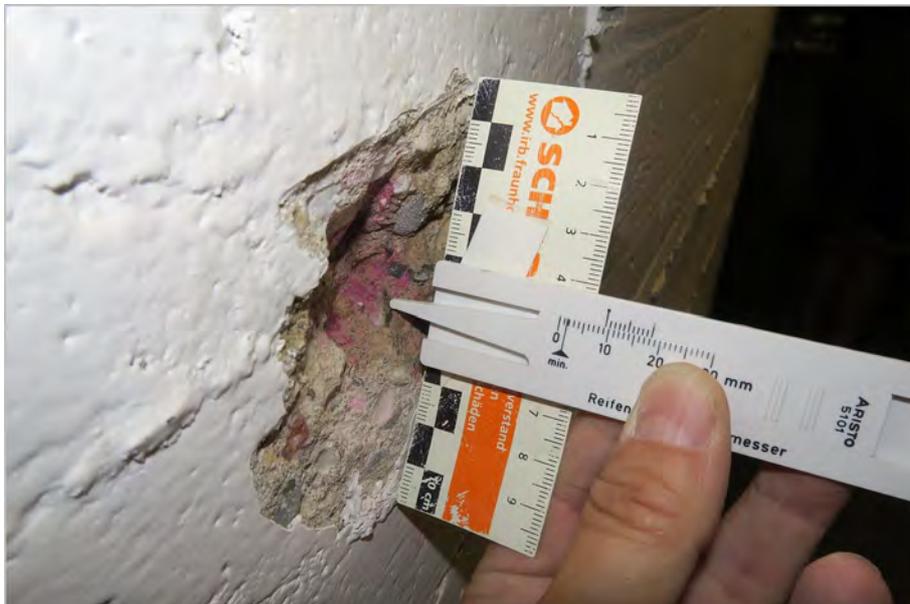
Foto 32
Datum: 26.07.2022

Messung der
Carbonatisierungstiefe -
etwa 11mm

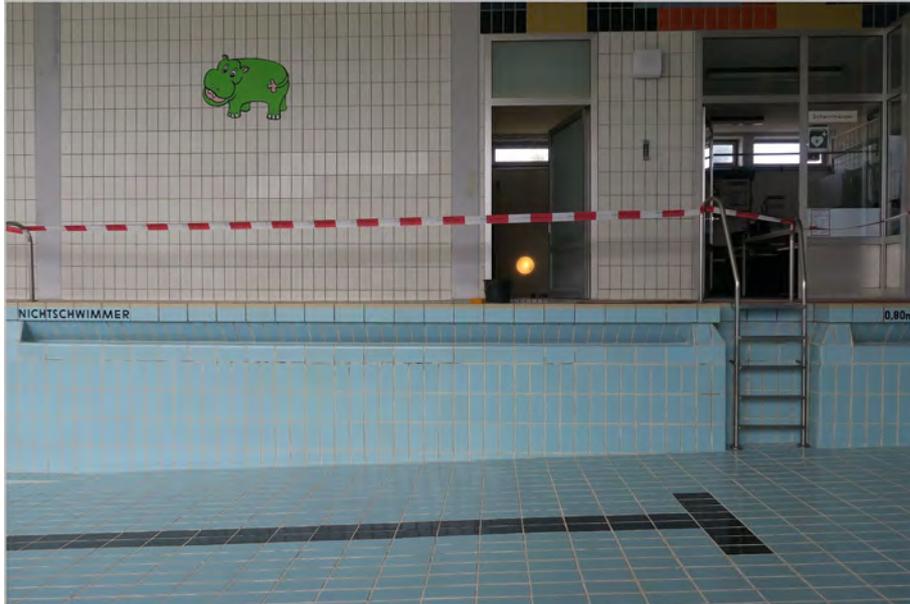
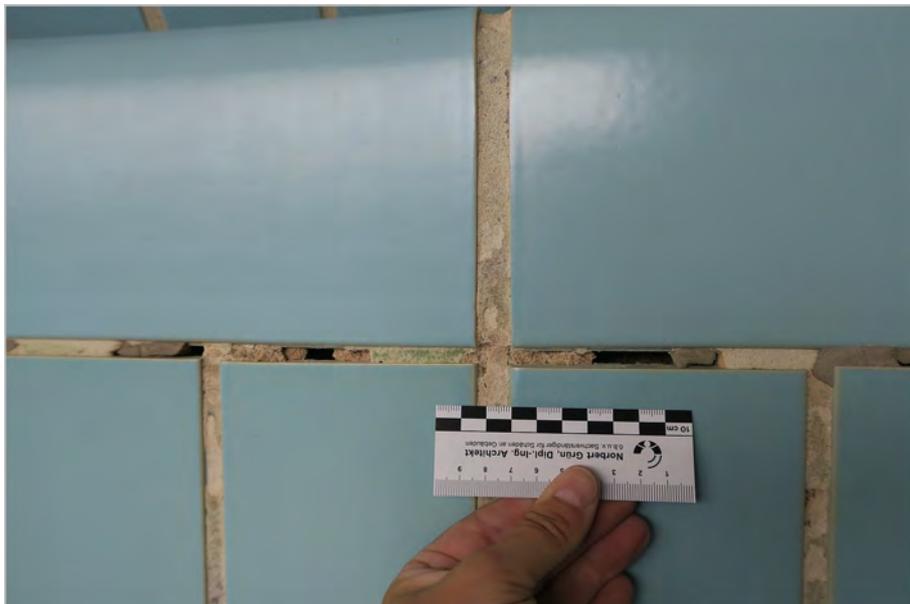
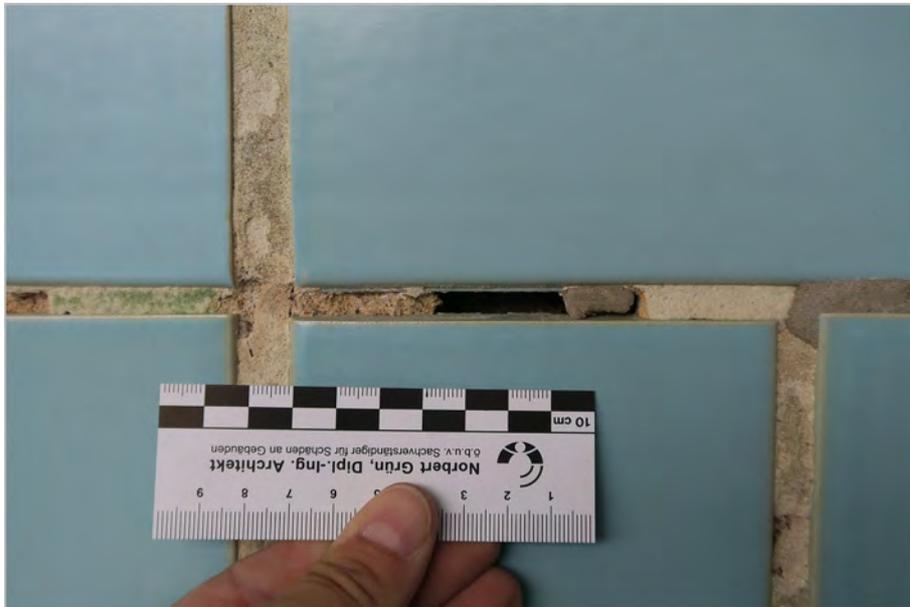
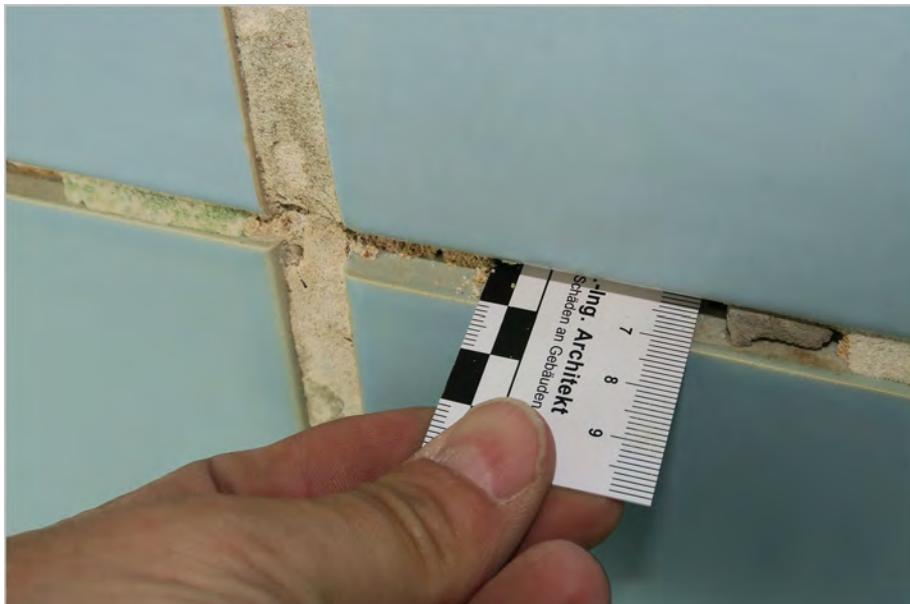
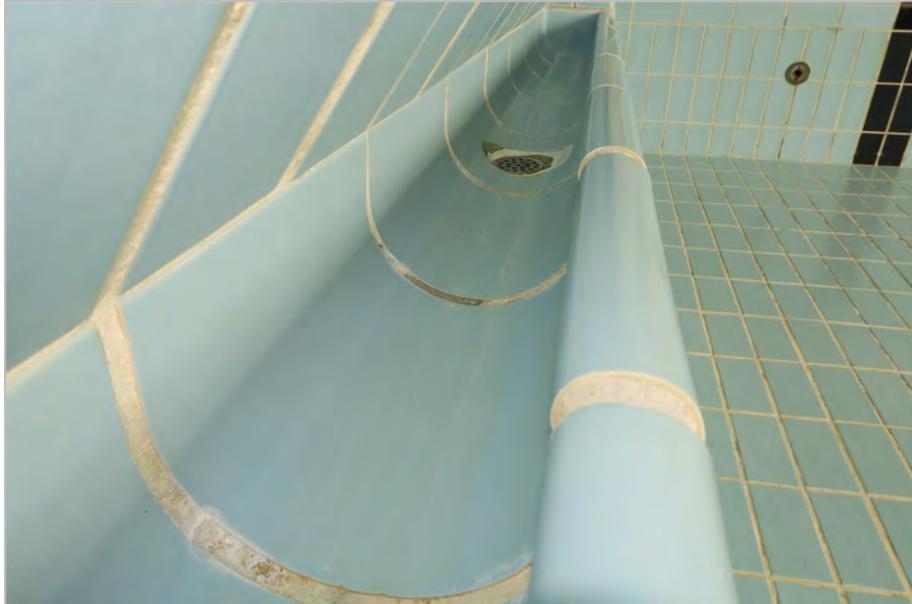
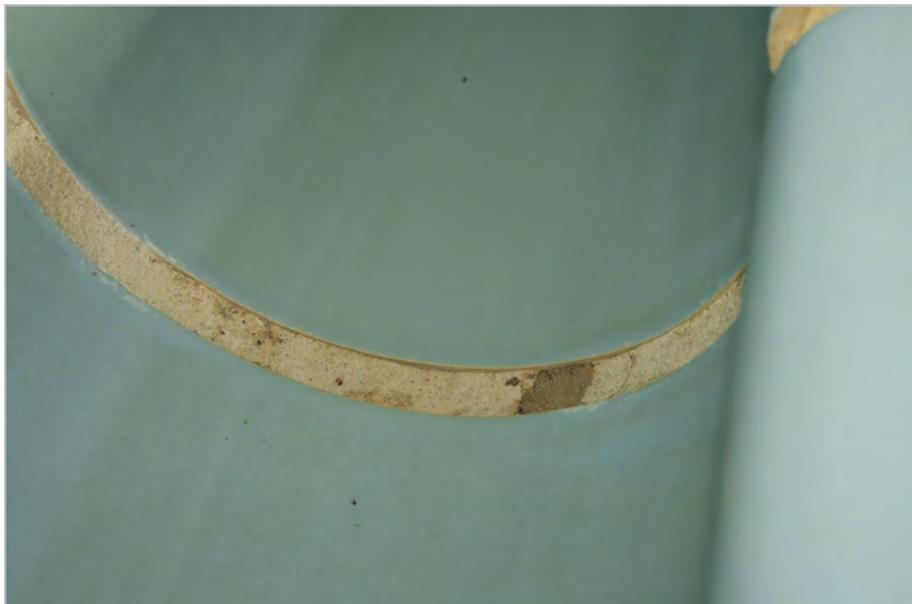
Es waren an zahlreichen Abläufen im Bereich der Überlaufrinne Auswaschungen des Fugmörtels zwischen den Fliesen festzustellen. Damit verbunden ist die Gefahr, dass chloridhaltiges Wasser aus dem Beckenbereich nicht durch den Ablauf, sondern durch die Fugen neben dem Ablauf in das KG eingetragen wird. Vor Ort war festzustellen, dass im Bereich der Abläufe bereits mit plastischen Dichtungsmassen versucht wurde, die alten Abläufe in den Formsteinen abzudichten. Wiederum war festzustellen, dass die Dichtstoffmassen sich durch Adhäsionsrisse an den Fugenflanken größtenteils bereits wieder gelöst haben. Somit kann die Maßnahme mit Dichtstoffen keine dauerhafte Dichtigkeit im Anschlussbereich gewährleisten. Dies ist höchstwahrscheinlich darauf zurückzuführen, dass die Dichtstoffmassen nur oberflächlich auf die Anschlüsse aufgetragen wurden und keine fachgerechten Dichtstoffnähte mit Vorstopfband nach IVD-Merkblatt 17 – „Anschlussfugen im Schwimmbadbau“ hergestellt wurden. Dichtstofffugen, die nur oberflächlich aufgetragen werden, weisen i.d.R. eine Drei-Flanken-Haftung auf, wodurch das Abreißen an den seitlichen Flanken vorprogrammiert ist.

Die Schäden im Fliesenbereich sind bereits als fortgeschritten zu bezeichnen.

Mängel im Beckenbereich
- offene Fliesenfugen

- **Die Fliesenbekleidung des Bades weist zahlreiche Schäden auf. Durch offene und undichte Fugen und Anschlüsse dringt Wasser in die Konstruktion ein und wird weitere Schadensbilder mit sich bringen. Aus sachverständiger Sicht müssen Mörtel und Dichtstofffugen in großer Zahl erneuert werden.**

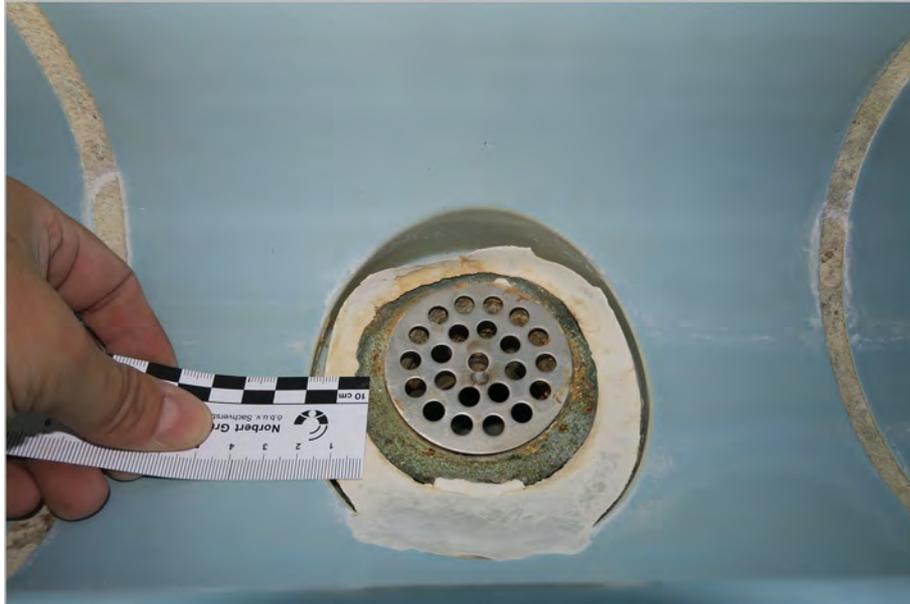
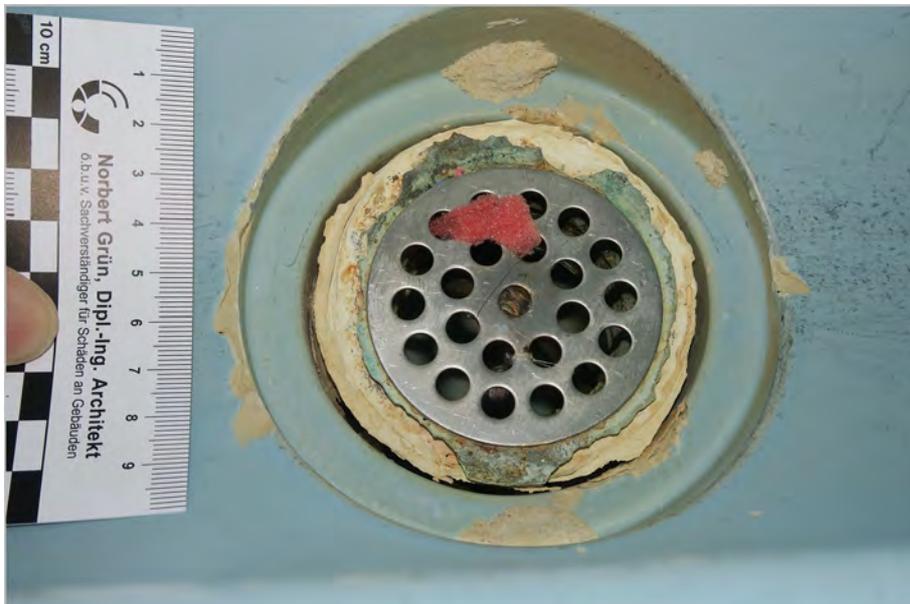
Mängel im Beckenbereich
- offene Fugen an
Abläufen
