Norbert Grün
Dipl.-Ing. Architekt (NRW)

Gutachterlicher Bericht

Objekt: Hallenbad Lehmkul 14, 41372 Niederkrüchten-Elmpt
Schäden im Hallenbad
Begehungstermin: 26.07.2022

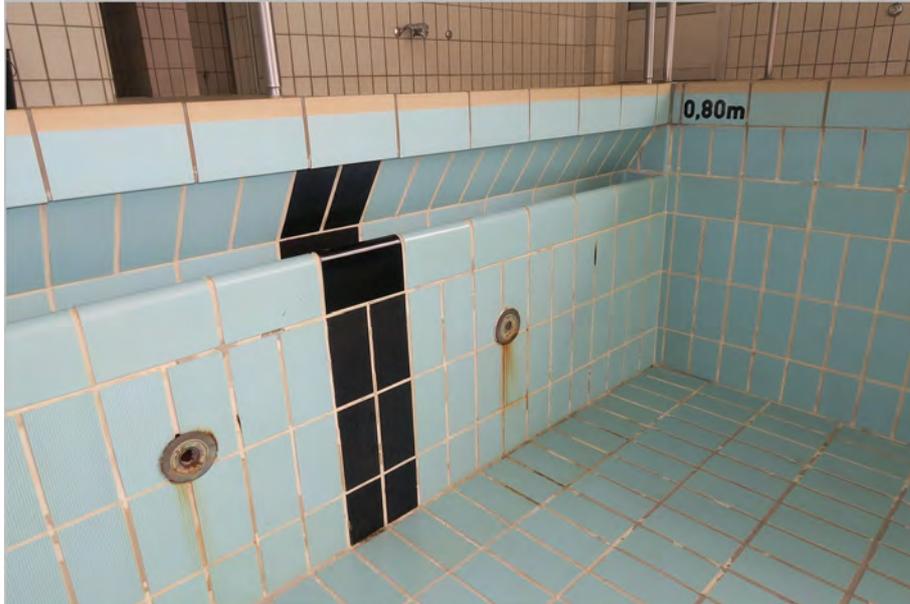
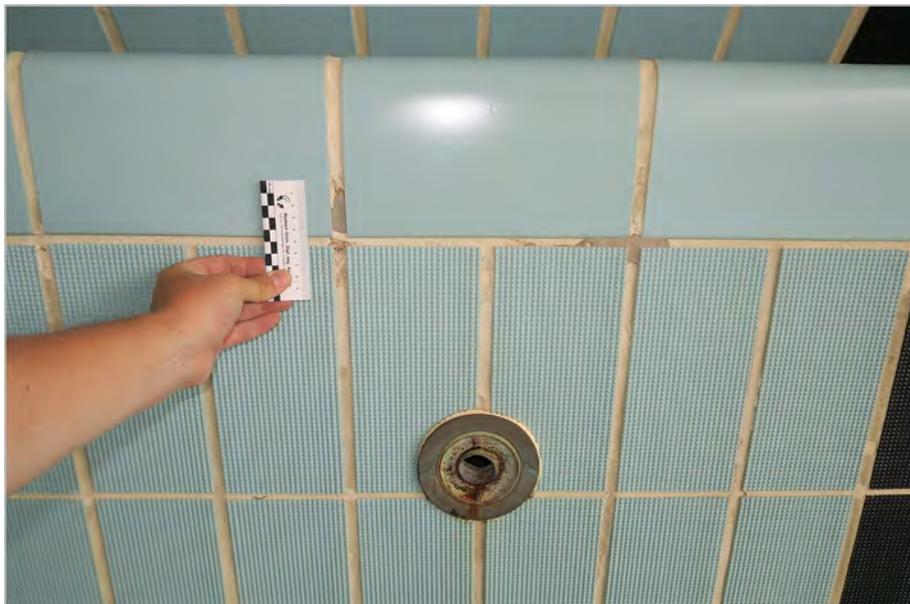
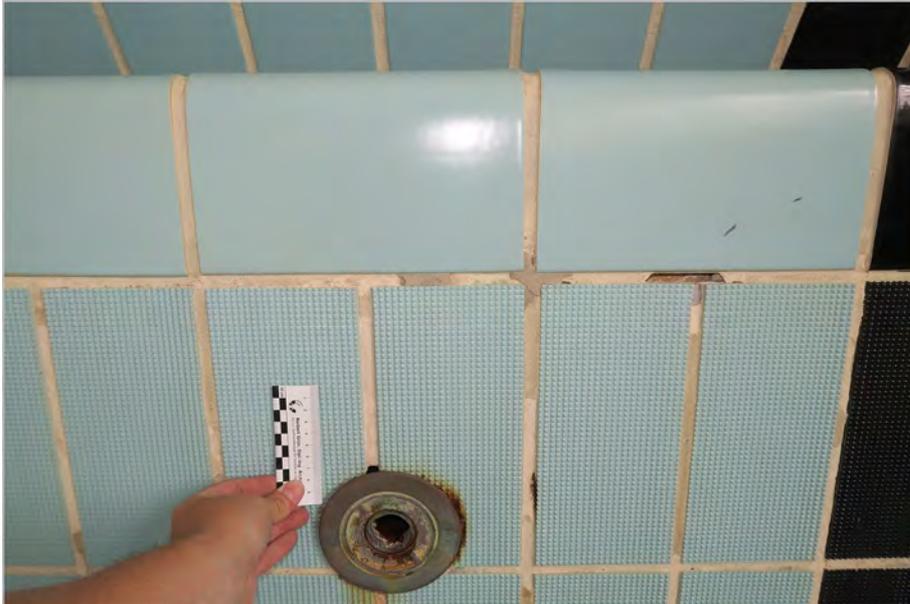
Mängel im Beckenbereich
- offene Fliesenfugen und
Korrosion an Wasserein-
und Abläufen

- **Die Fliesenbekleidung des Bades weist zahlreiche Schäden auf. Durch offene und undichte Fugen und Anschlüsse dringt Wasser in die Konstruktion ein und wird weitere Schadensbilder mit sich bringen. Aus sachverständiger Sicht müssen Mörtel und Dichtstofffugen in großer Zahl erneuert werden.**

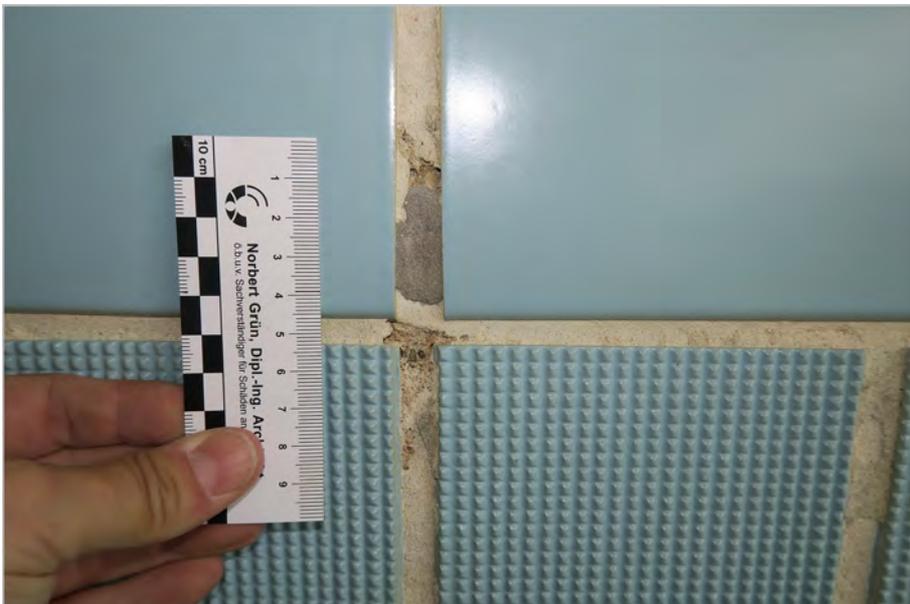
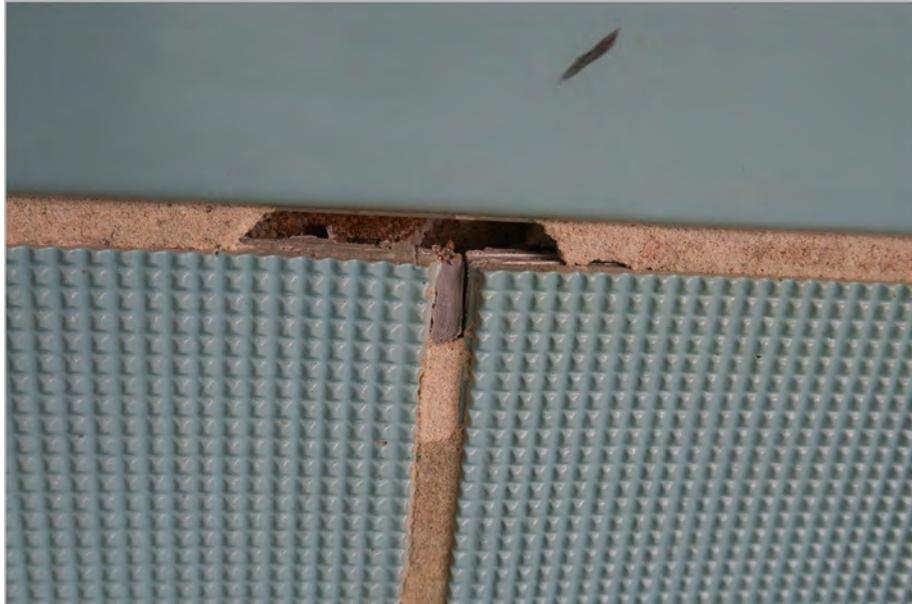
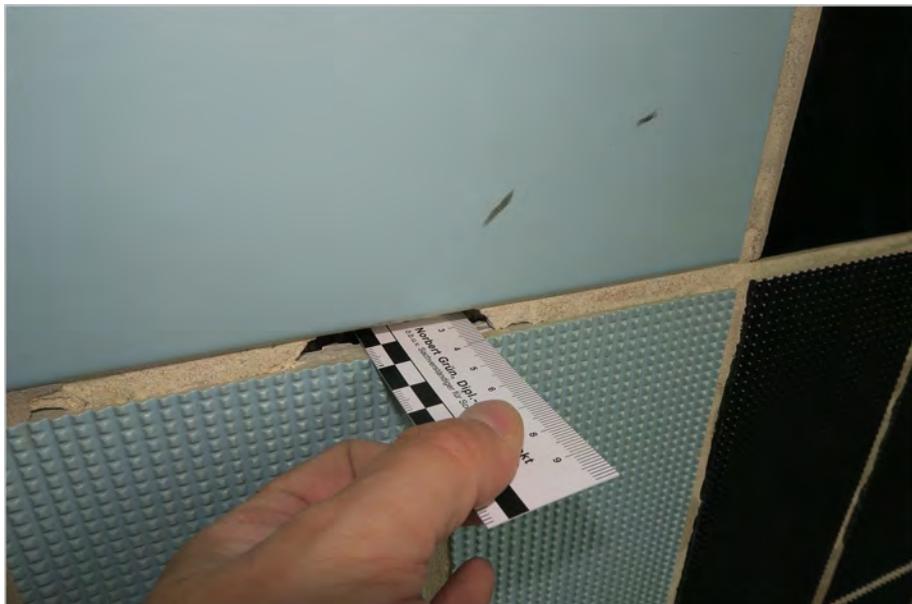
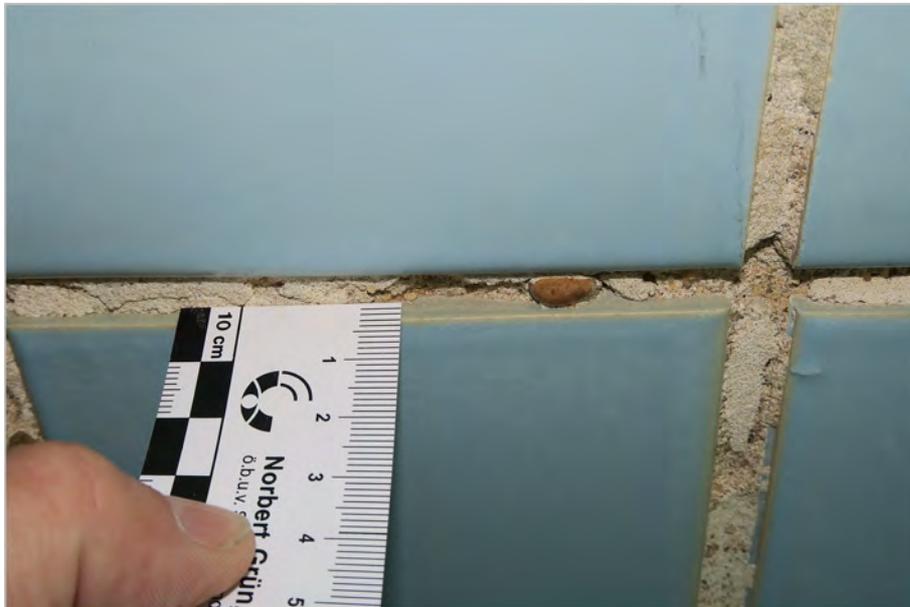
Mängel im Beckenbereich
- offene oder geschädigte
Fliesenfugen

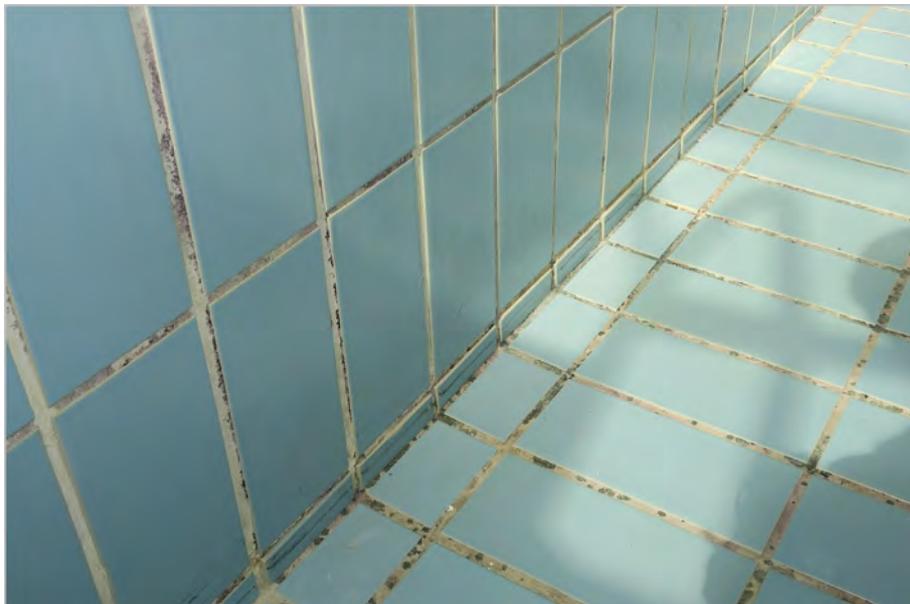
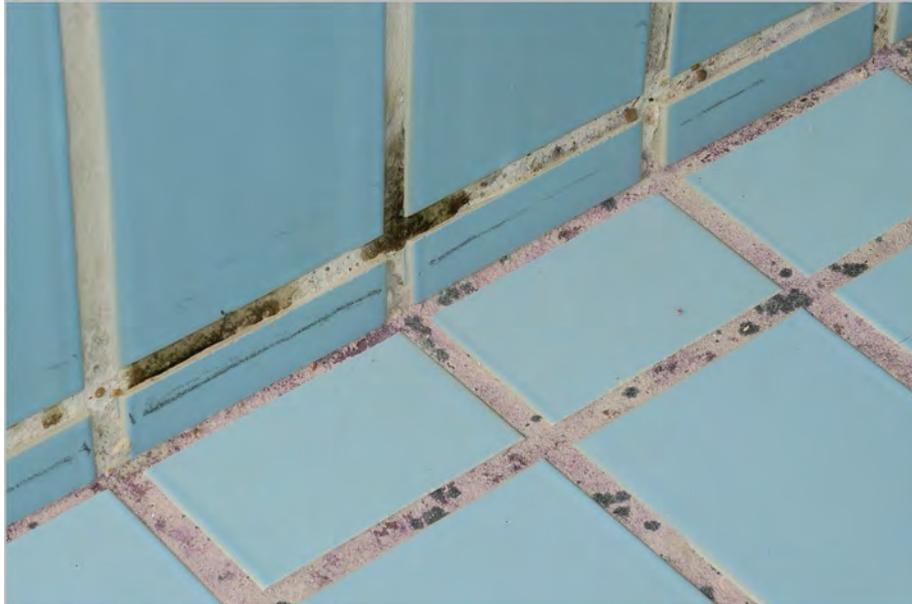
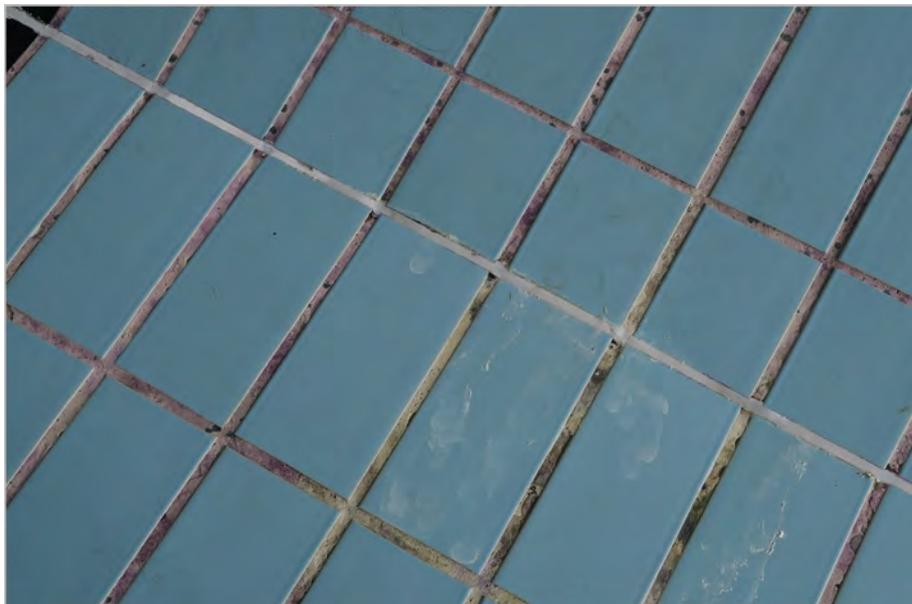
Mängel im Beckenbereich
- offene oder geschädigte
Fliesenfugen. Hier
mikrobieller Befall in
Fugen.

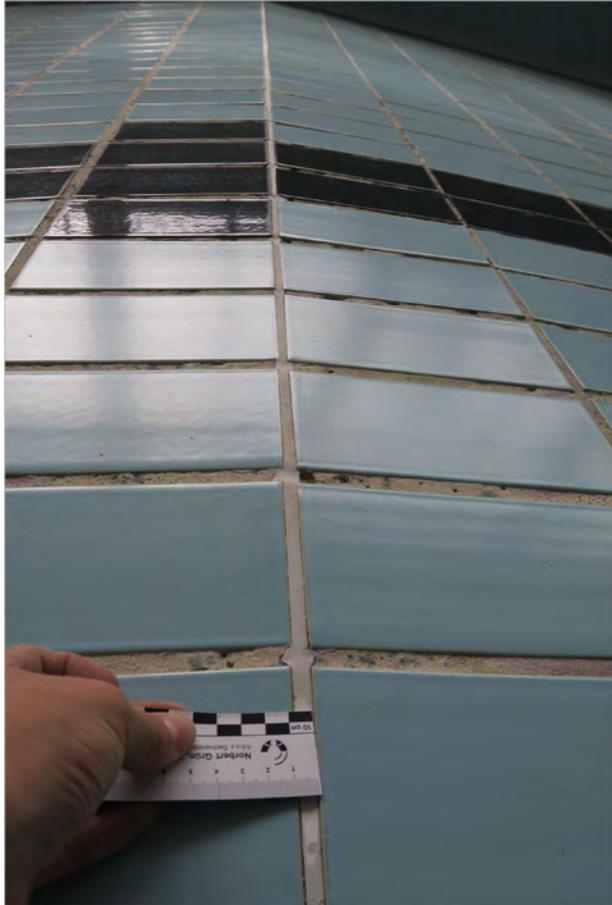
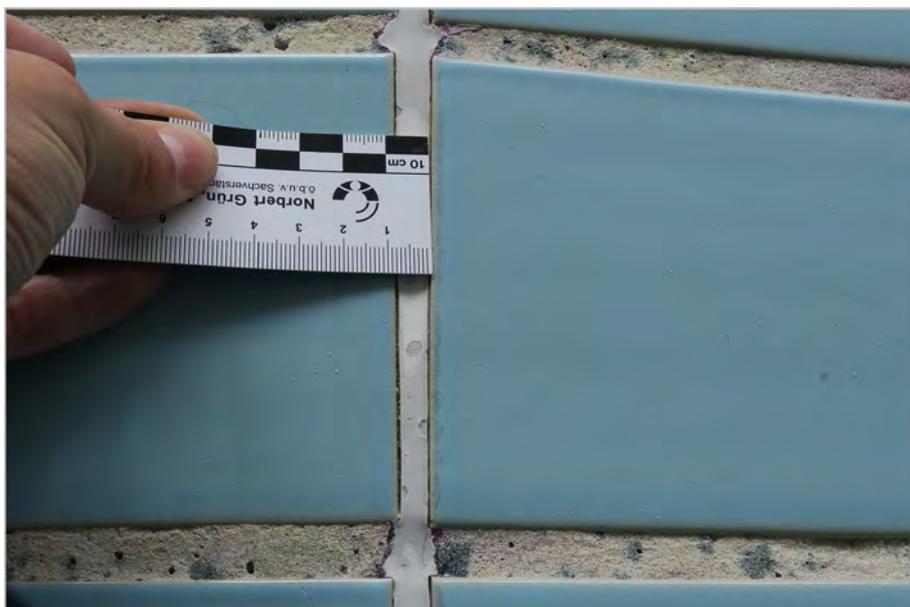
Mängel im Beckenbereich
- offene oder geschädigte
Fliesenfugen. Risse an
Dehnfugen.

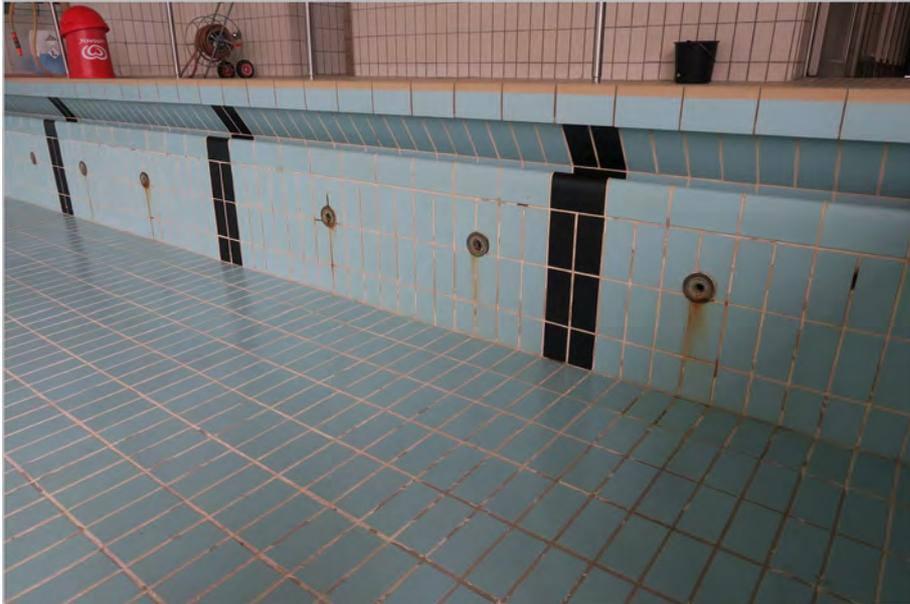
Foto 57
Datum: 26.07.2022

Mängel im Beckenbereich
- Korrosion an Wasserein-
und Abläufen

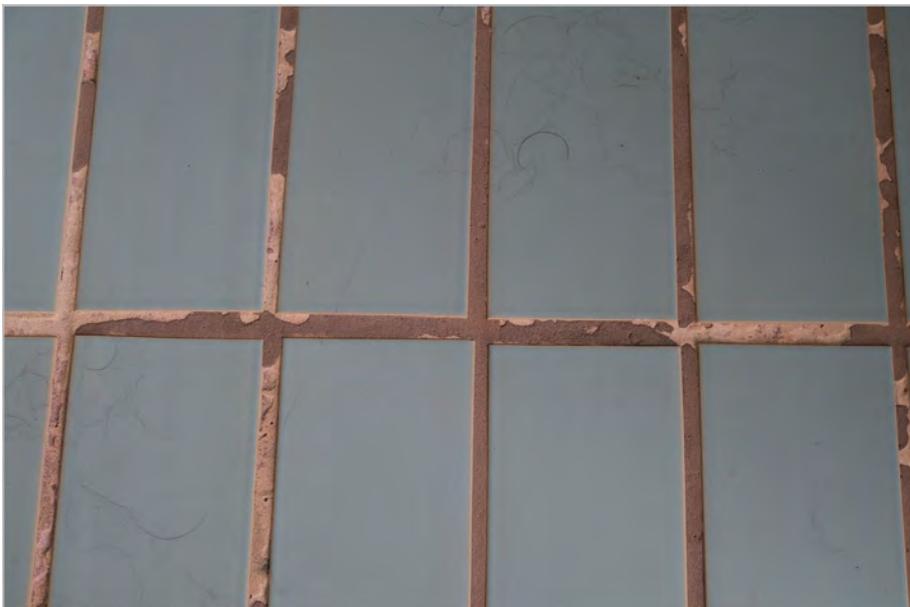
Foto 58
Datum: 26.07.2022

Mängel im Beckenbereich
- offene oder geschädigte
Fliesenfugen

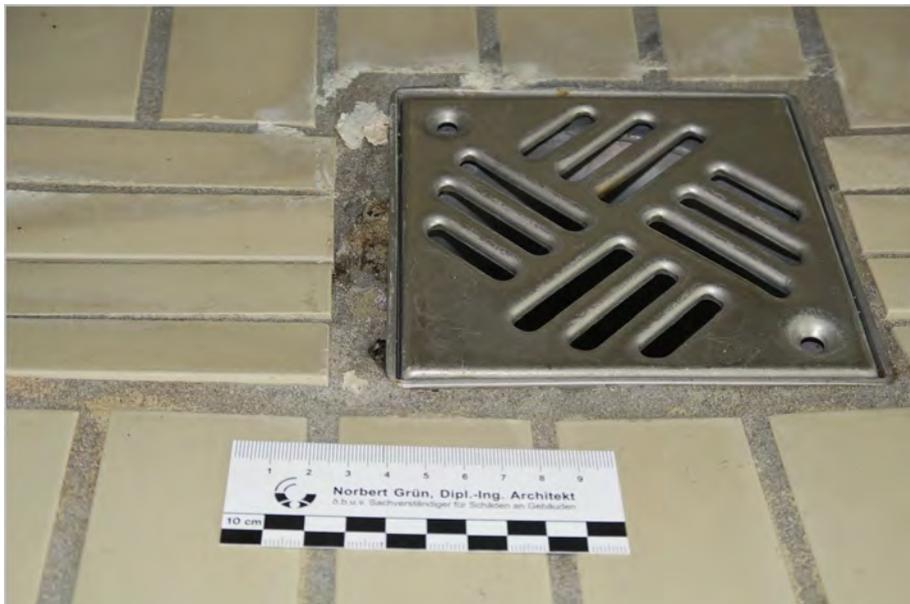
Foto 60
Datum: 26.07.2022

Undichtigkeiten an Abläufen wurden auch im Bereich von Bodenabläufen im Umlauf um das Becken festgestellt. Hier wurde mir von Ihnen insbesondere ein Ablauf im hinteren linken Bereich, vor der Fensteranlage liegend, als undicht angezeigt. Die Überprüfungen ergaben bereits augenscheinlich erkennbare Undichtigkeiten im Bereich der Anschlussverfugung.

Mängel im Beckenbereich
- offene oder geschädigte
fugen an Ablauf vor
Fensteranlage.

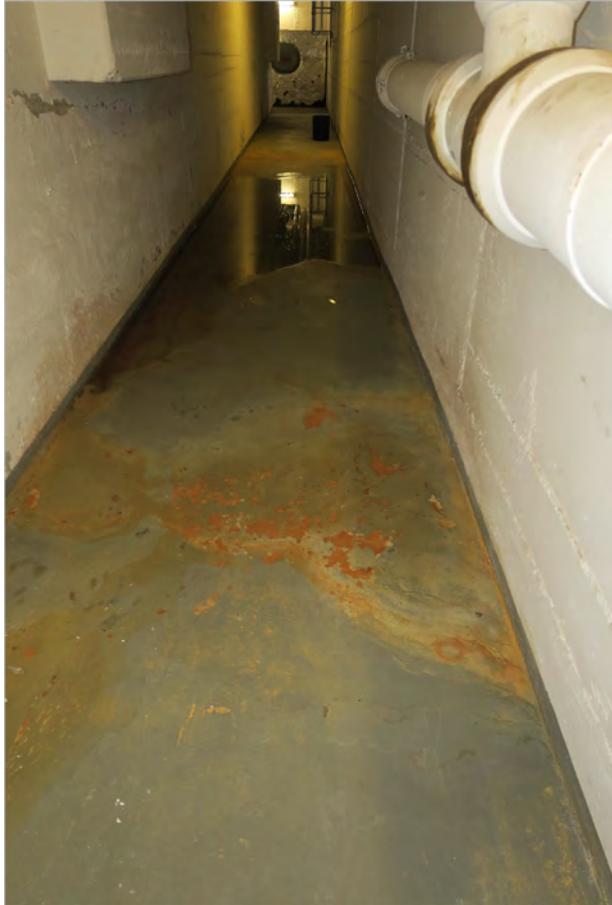
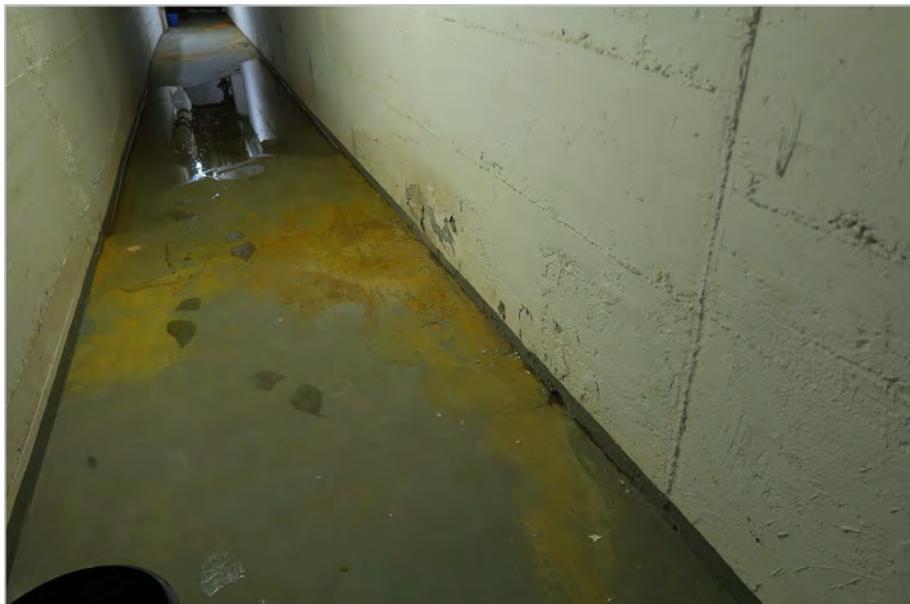
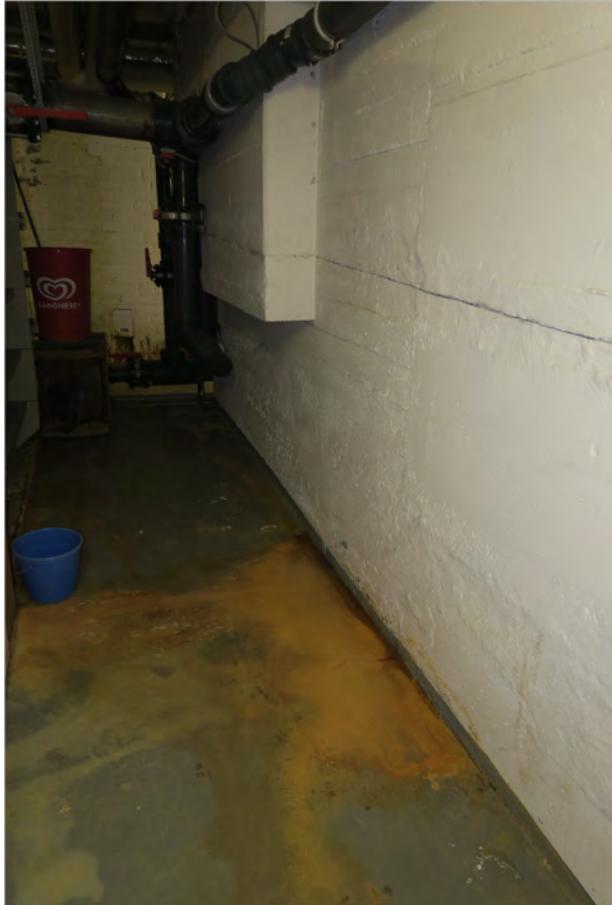
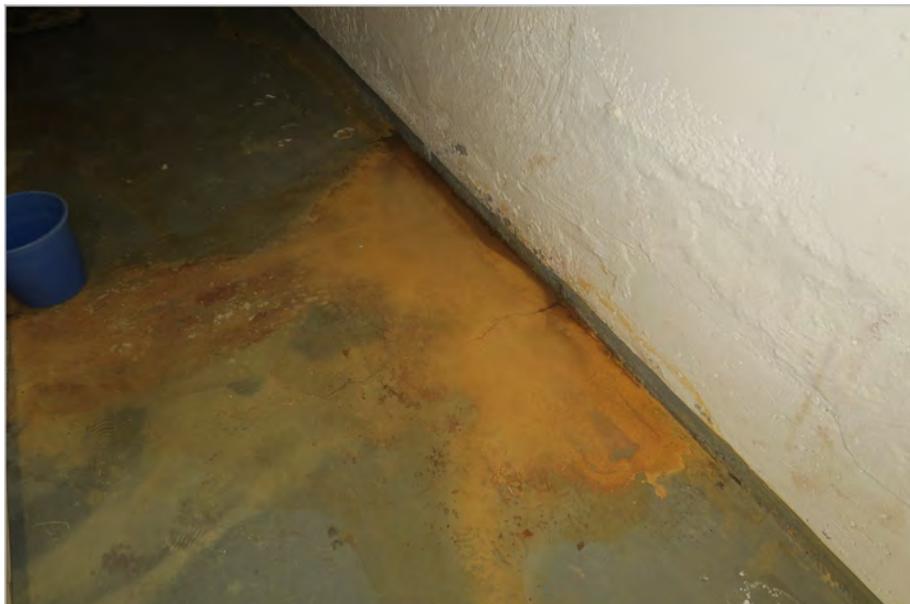
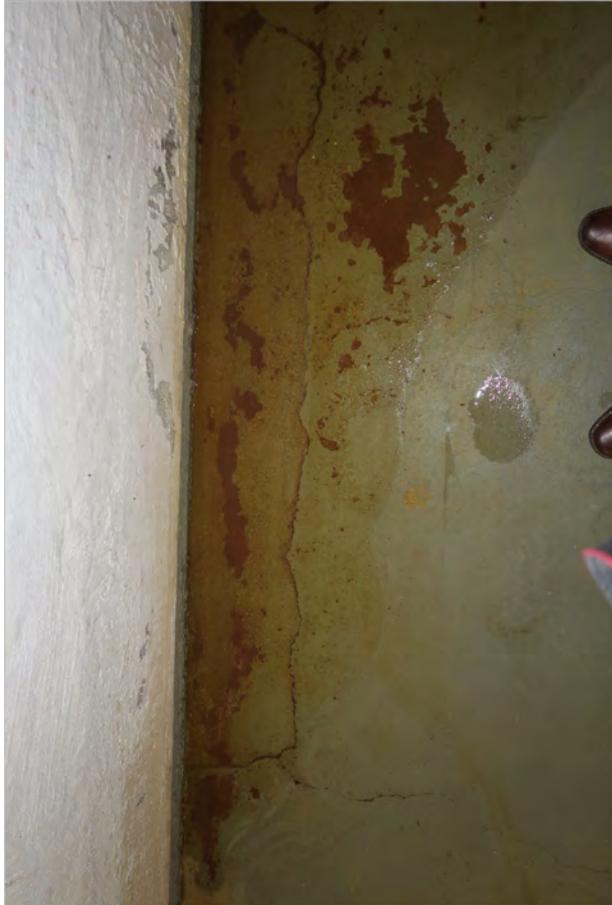
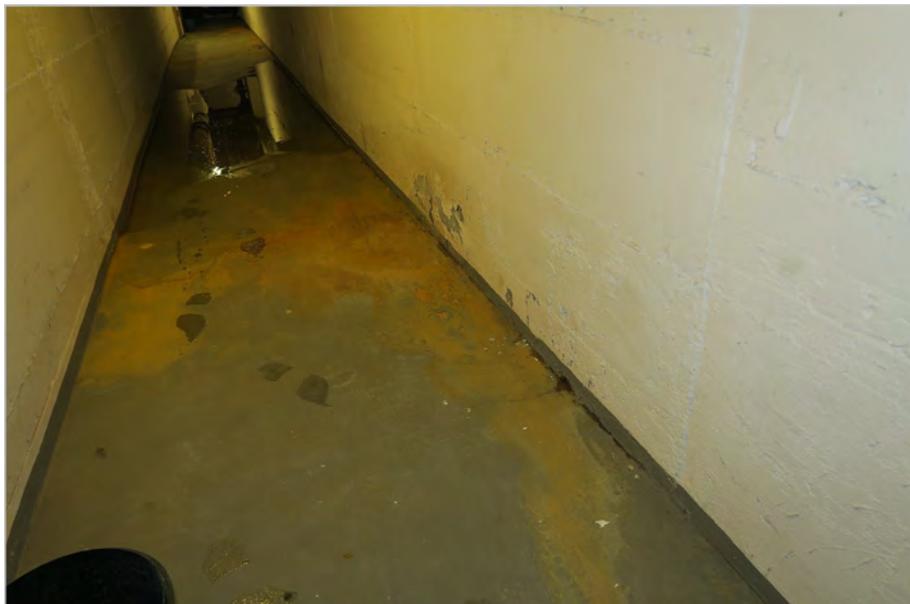
Auf der Ostseite des Gebäudes war im Keller eine Wasserpfütze, die über mehrere Meter breit ausgeprägt war, vorliegend. Anhand des Wasserstandes allein war nicht zu erkennen, wo das Wasser eingedrungen sein könnte. Vor und hinter dieser Wasserpfütze waren Wasserkränze erkennbar, die auf ehemalige Wasserpfützen zurückzuführen sind und eine deutliche rostbraune Färbung aufwiesen. Diese konnten beim Ortstermin nicht weiter untersucht werden.

In der Nachbearbeitung stellte sich die Frage, ob es sich hierbei um Korrosionserscheinungen handelt, diese wären zurückzuführen auf Korrosion von Bewehrungseisen im Beton, oder ob es sich eventuell auch um Lehmbestandteile handelt, die aus dem Baugrund stammen. Die Erfahrungen in diesem Baugebiet zeigen, dass der Baugrund bis zur Geländeoberkante aus einem stark lehmhaltigen Boden besteht, was auch die Namensgebung für die Straße beeinflusst hat.

Sollte es sich tatsächlich um Lehmbestandteile handeln, dies könnte man labortechnisch überprüfen lassen, so würde dies bedeuten, dass Undichtigkeiten in der Bodenplatte oder in der äußeren Bauwerksabdichtung, z.B. im Übergang zwischen Bodenplatte und Wand vorliegen.

KG - Umlaufgang:
Wasserpfütze mit
rostbrauner Verfärbung.

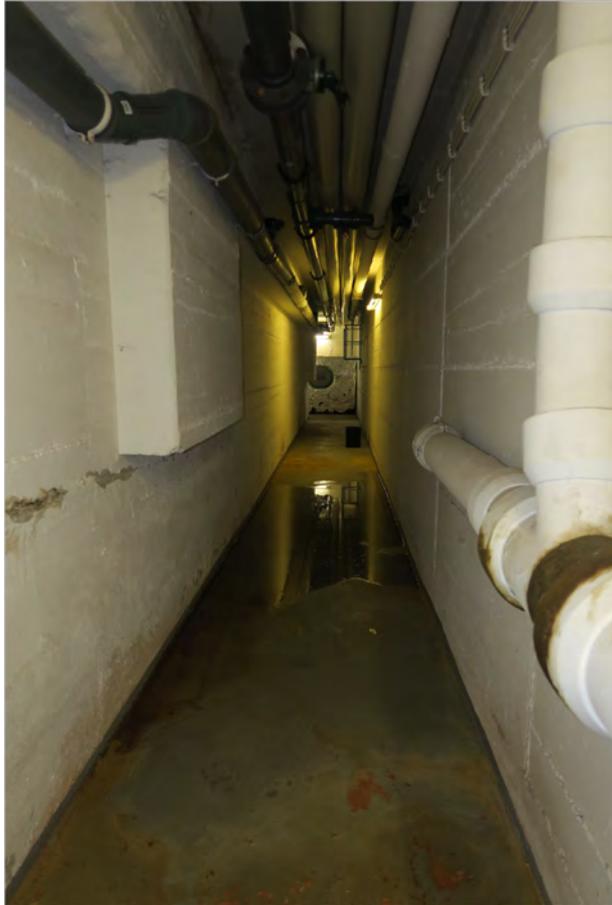
Foto 63
Datum: 26.07.2022

KG - Umlaufgang:
Wasserpfütze mit
rostbrauner Verfärbung.
Rohrleitungen ohne
erkennbare Leckage.

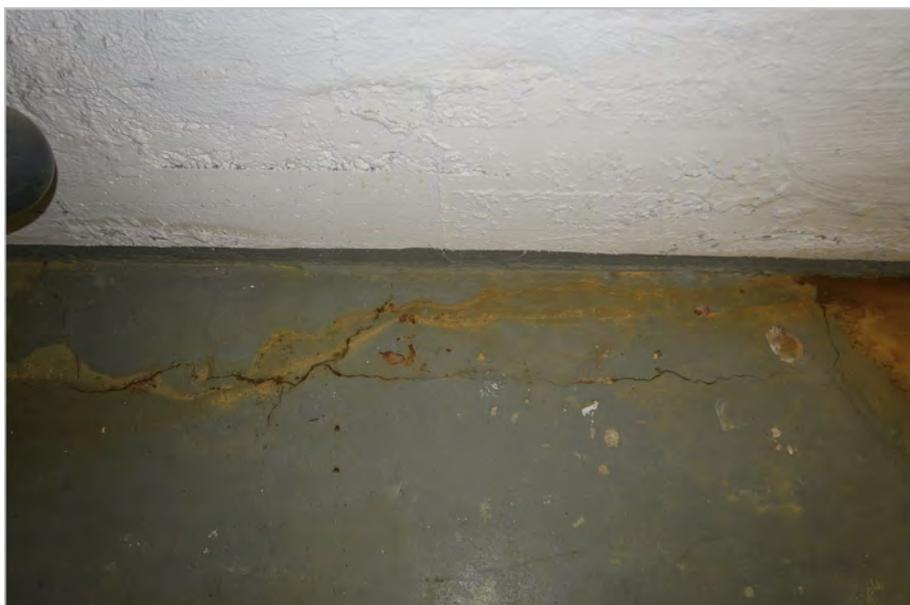
Foto 64
Datum: 26.07.2022

Im Bereich des Estrichs im Umlauf waren Rissbildungen festzustellen. Dies bedeutet jedoch nicht, dass gleichzeitig auch die darunter liegende Stahlbetonbodenplatte Risse aufweist. Wahrscheinlicher ist, dass eventuell Abdichtungsschäden im Bereich des Übergangs zwischen einer Stahlbetonbodenplatte und den Stahlbetonaußenwänden hierfür ursächlich sind. Auch wenn der Betonkeller des Hallenbades als WU-

Konstruktion hergestellt sein sollte, so ist anhand des Baualters, Anfang der 1970er Jahre, davon auszugehen, dass als Fugenabdichtung, wie bei WU-Bauwerken zwingend erforderlich ist, Stahlbleche verwendet wurden. Diese können insbesondere bei partiell vorliegenden Fehlstellen im Beton stark durch angreifende Wässer geschädigt worden sein und Lochfraß aufweisen.

KG - Umlaufgang:
Wasserpfütze mit
rostbrauner Verfärbung.
Risse im Estrich.

Wenn ein Beton keine weiteren, größeren Schäden aufweist, so lässt sich in einer WU-Wanne eine Instandsetzung defekter Fugenabdichtungen durch Verpressmaßnahmen ausführen. Die Kosten hierfür belaufen sich auf ca. 500-600 Euro pro laufenden Meter Abdichtung. **Da derzeit eine genaue Lokalisation einer möglichen Schadensstelle nicht gegeben ist, muss aber davon ausgegangen werden, dass eventuell größere Bereiche, wenn nicht sogar mittelfristig alle Anschlussfugen in der Betonkonstruktion, durch eine Sanierung instandgesetzt werden müssen.**
