**Gemeinde Niederkrüchten  
Planungs-, Verkehrs- und  
Umweltausschuss  
13. Sitzung  
am 20.02.2017  
TOP 3**

**Bericht zum Ergebnis der Orientierenden  
Altlastenuntersuchung auf den ehemaligen  
Javelin Barracks in Niederkrüchten-Elmpt**

**Dipl.-Geol. Rainer Röder**

# Javelin Barracks Niederkrüchten-Elmpt (früher RAF Brüggen)

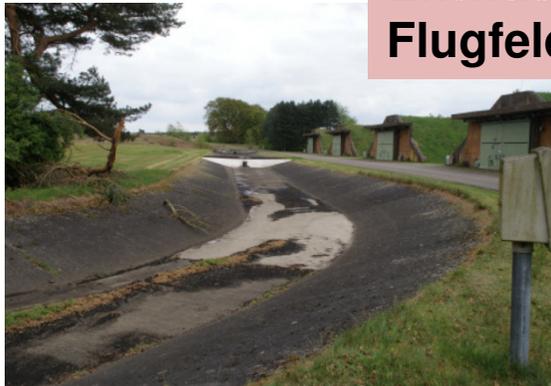
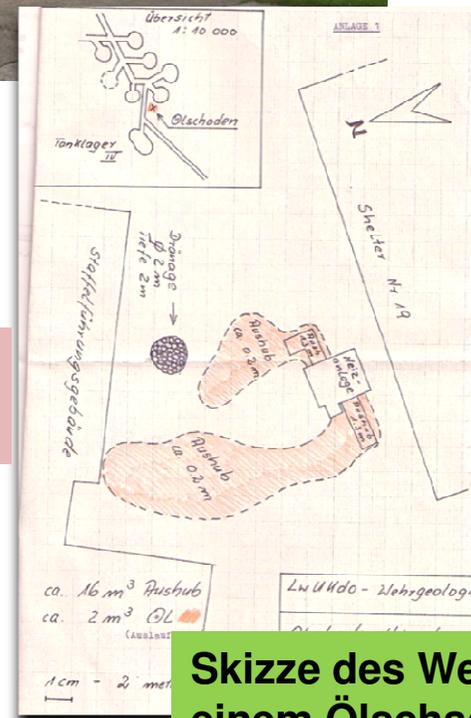
Entwässerung  
Flugfeld

Skizze des Wehrgeologen zu einem Ölschaden aus 1978

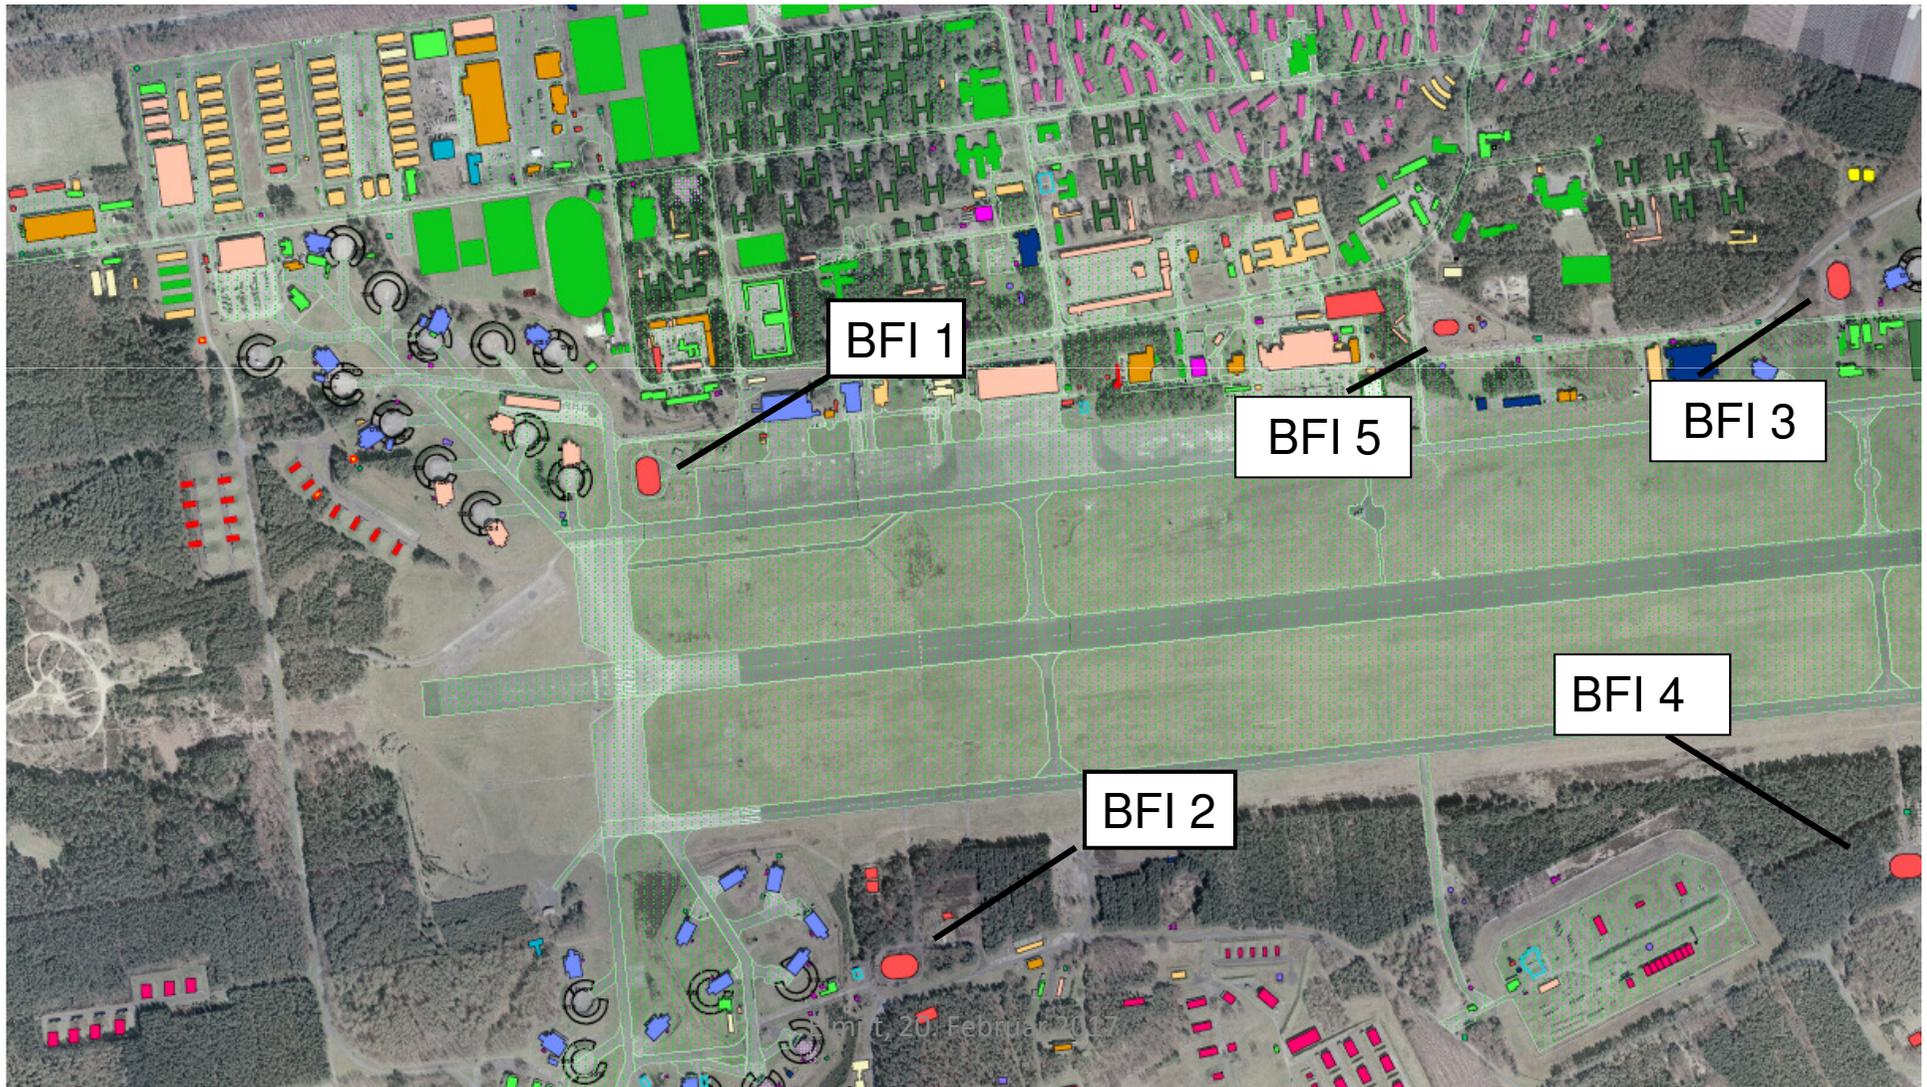
# 5 Großtanklager – Bulk Fuel Installation (BFI)

Lagervolumen insgesamt 8.000.000 l

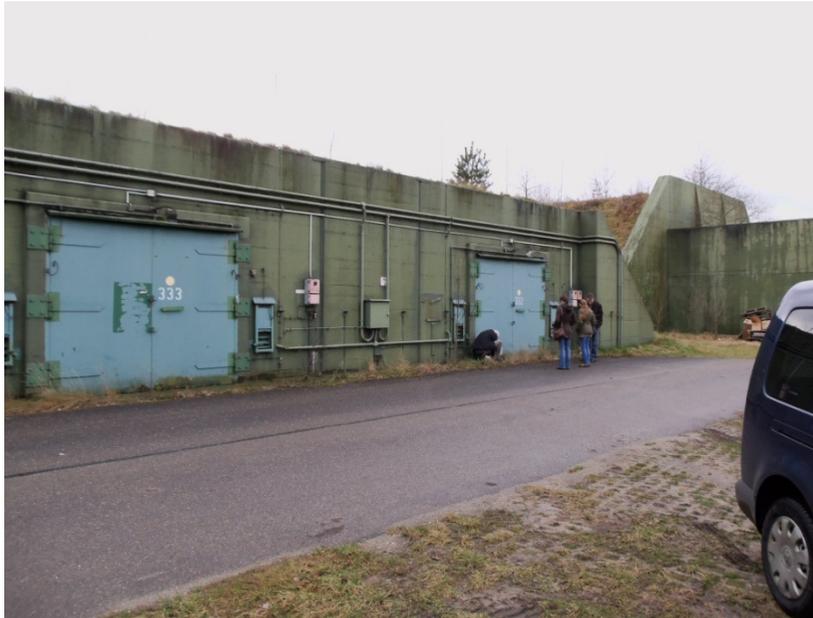
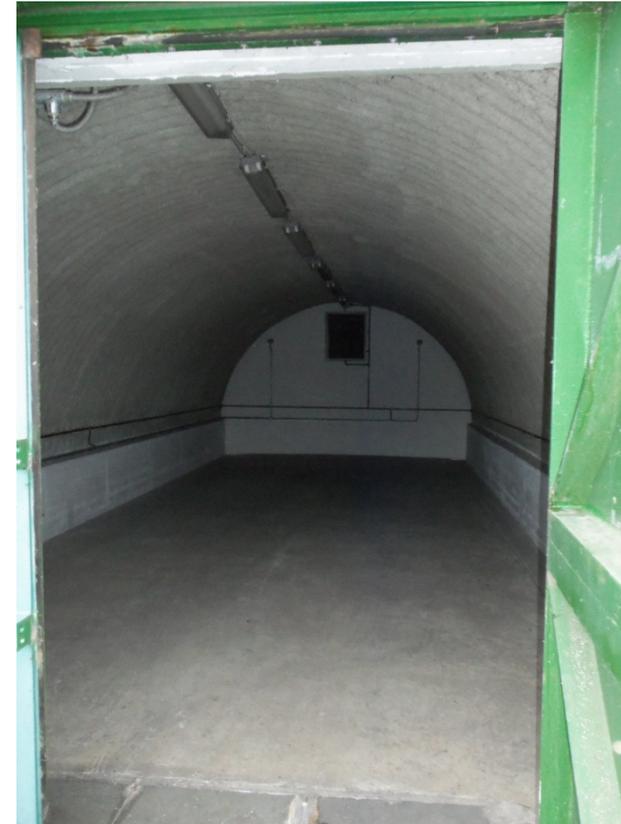
**Bunker zur Lagerung von atomaren Sprengköpfen**

**Kein Nachweis radioaktiver Substanzen!**
