**Abriss von Gebäuden und 5. Änderung des  
Bebauungsplans Nie-23 "Oberkrüchtener Weg"  
für eine Neubebauung an der Rathausstraße 19  
in Niederkrüchten**

**Kurzbericht Artenschutz und Fotodokumentation**

**Oktober 2018**

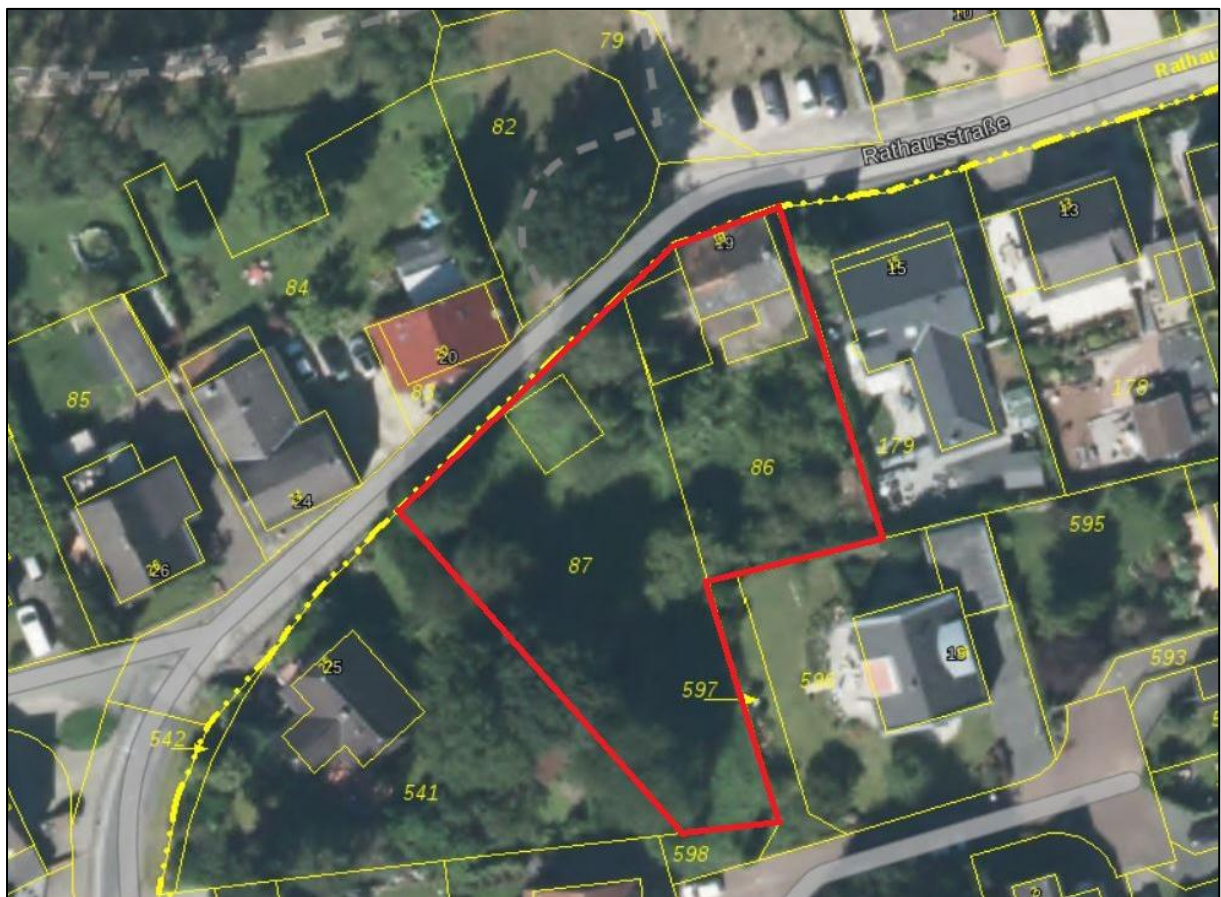
Abb. 2: Lage im Luftbild (Kartengrundlage © Geobasisdaten NRW)

Die Bäume und Gehölze auf den Grundstück, die im Luftbild (Abb. 2) zu erkennen sind, wurden bis auf das Efeu an der Garage bereits im letzten Winter komplett entfernt. Auf dem Grundstück bestehen keine Gewässer und keine größeren offenen Bodenstellen. Fahrspuren der Rodungsfahrzeuge vom Winter 2017/18 waren aufgrund der starken Regenfälle am 30.4. stellenweise wassergefüllt, am 2.5.18 aber wieder nahezu trocken.

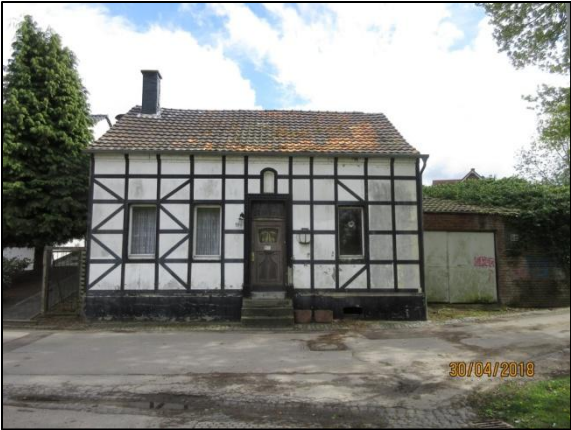
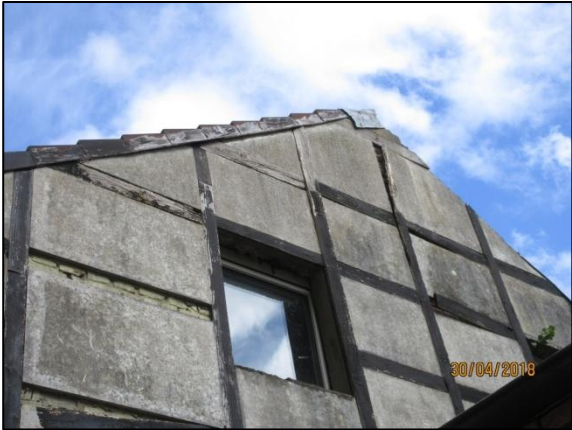
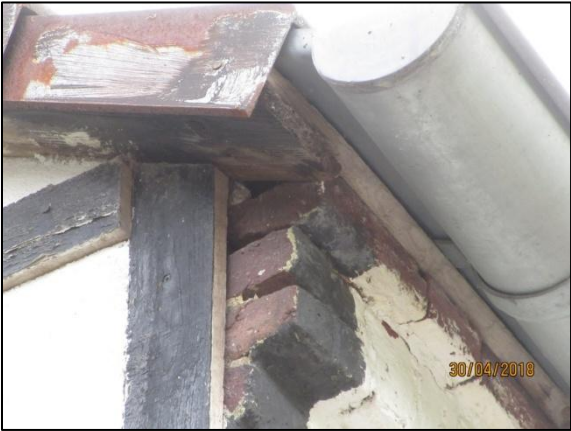
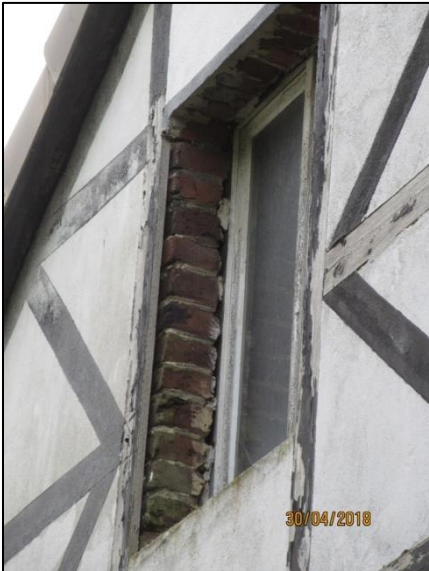
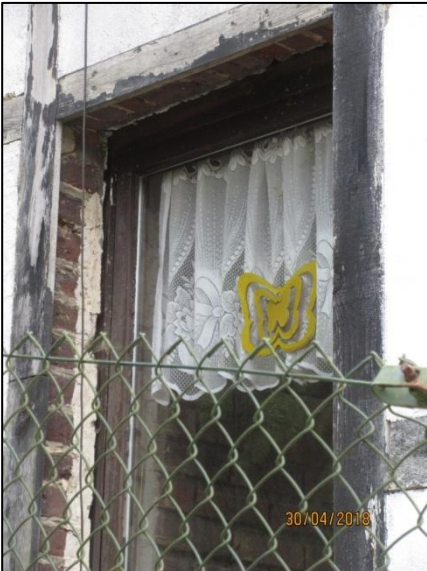
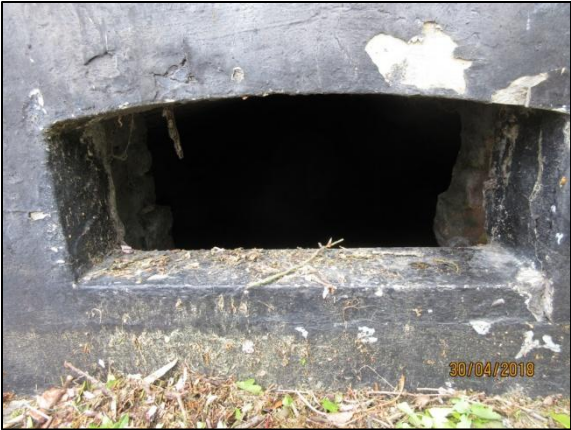
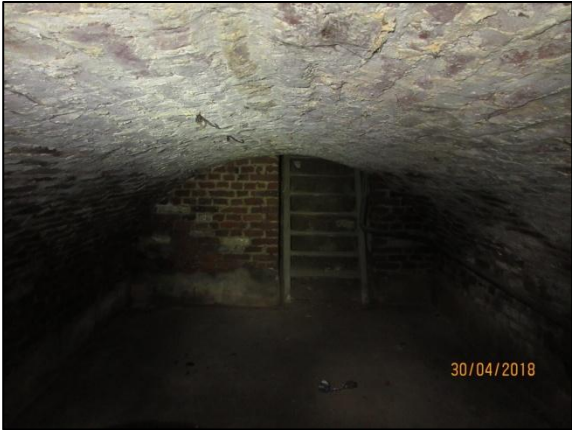
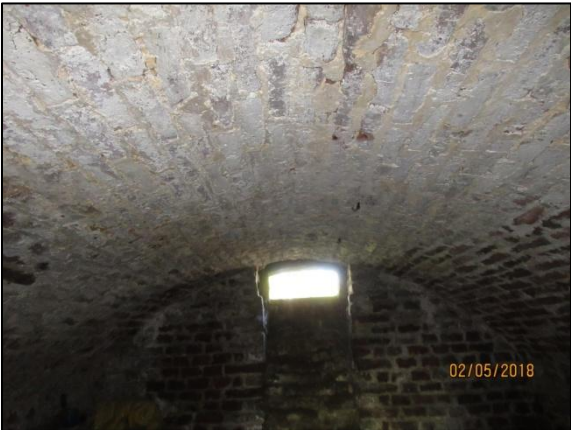
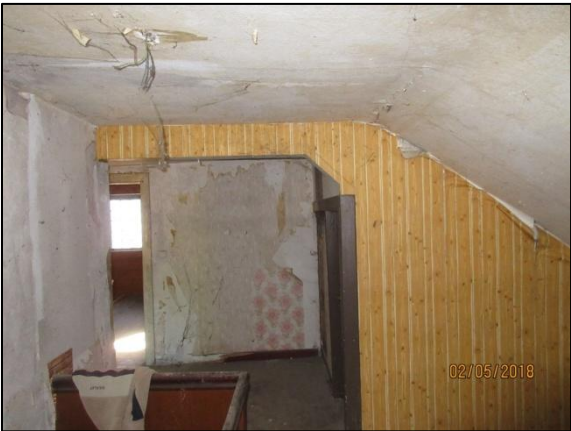
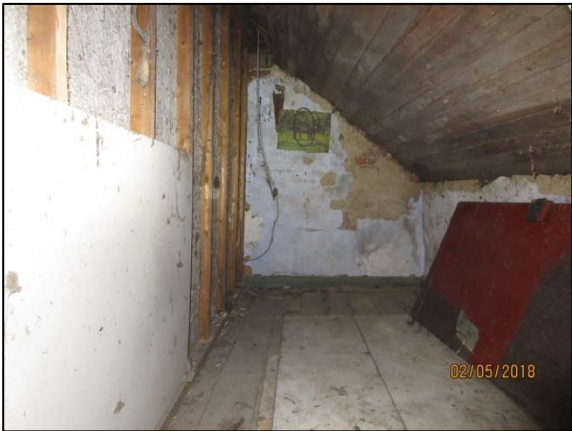
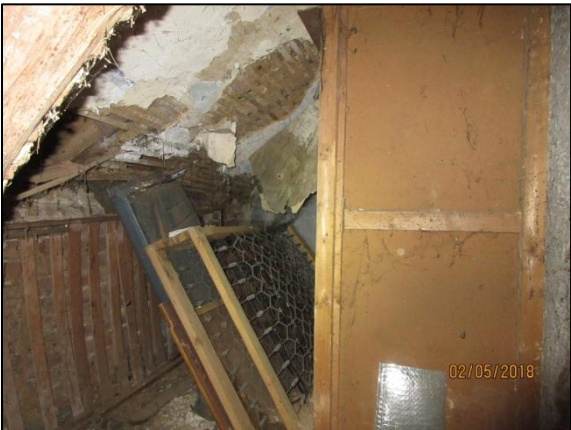
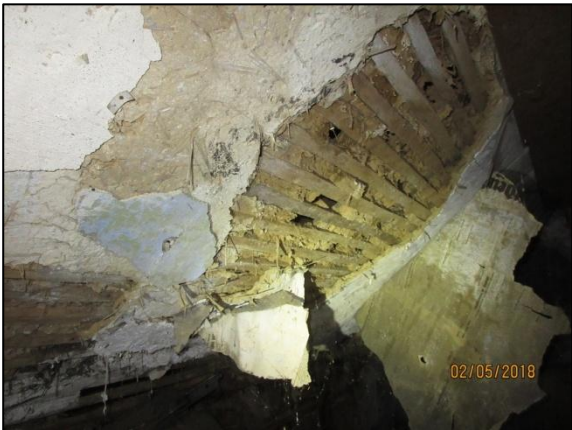
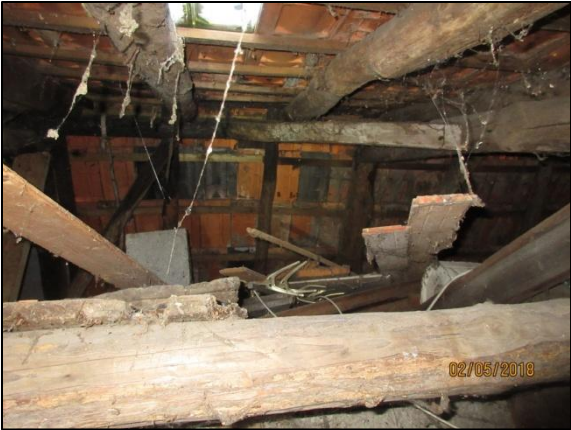
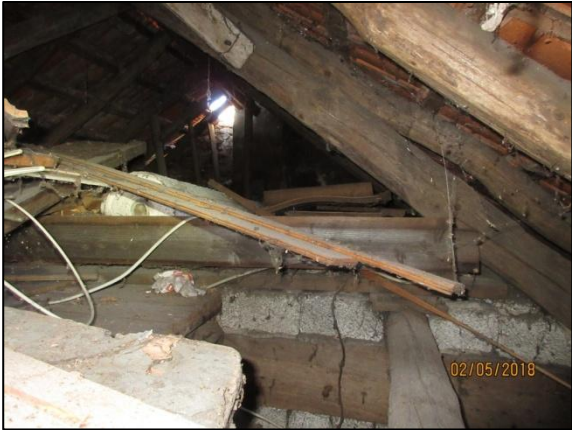
Das kleine Wohnhaus besteht aus einem genutzten Erdgeschoss und einem ausgebauten Dach.

Das Dach ist zu etwa 2/3 für Wohnzwecke ausgebaut. Die Abseiten und ein kleiner Spitzboden wurden als Lager genutzt. Spuren, die auf eine Nutzung durch Vögel oder Fledermäuse hinweisen, fehlen. Das Dach ist am Westgiebel defekt und offen.

Im Gebäude wurden keine Hinweise auf eine Nutzung durch Fledermäuse, planungsrelevante oder häufige und verbreitete Vögel gefunden.

Unter dem Wohnhaus besteht ein Kellerraum, der von außen durch eine Öffnung für Tiere zu erreichen ist. Im Gewölbe bestehen nur einzelne Spalten, die Fledermäusen als Winterquartier dienen könnten. Durch die Öffnung ist der Keller relativ kalt und bewettert.

Fledermauswochenstuben sind im Gebäude unwahrscheinlich, aber genauso wie Einzelquartiere möglich. Vermutlich wird der Keller nicht als Winterquartier genutzt. Lebensstätten anderer planungsrelevanter Arten werden ausgeschlossen, Bruten häufiger Vogelarten sind aber möglich und wahrscheinlich.

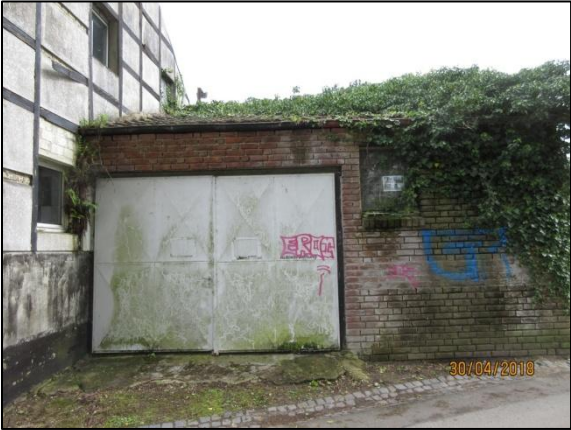
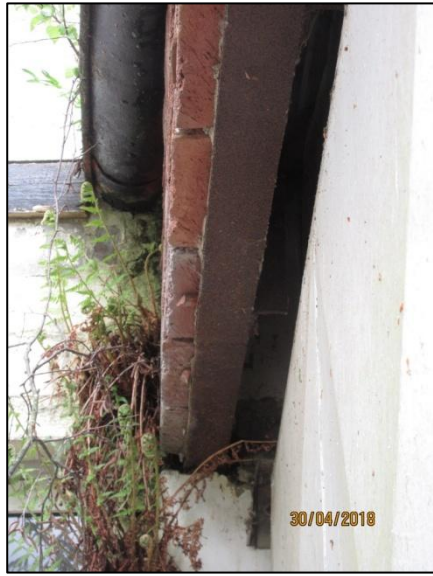
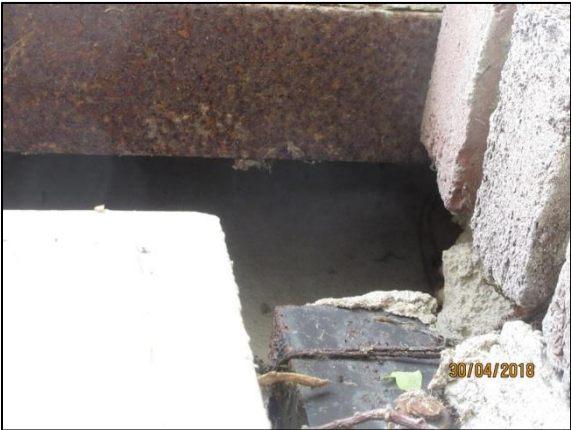
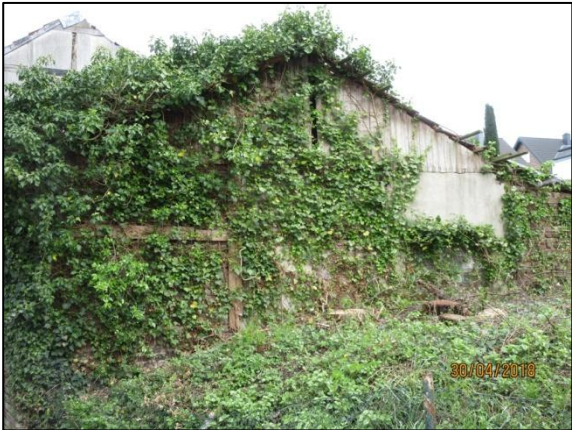
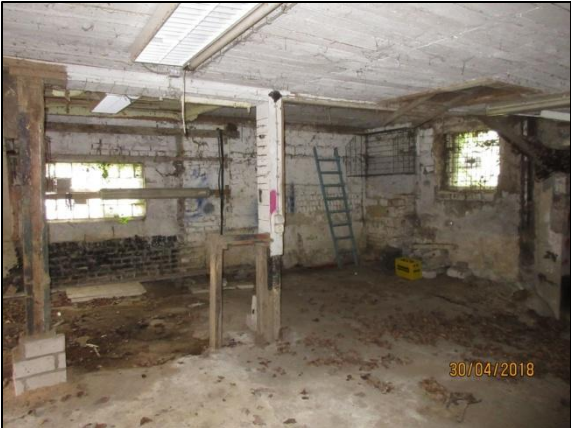
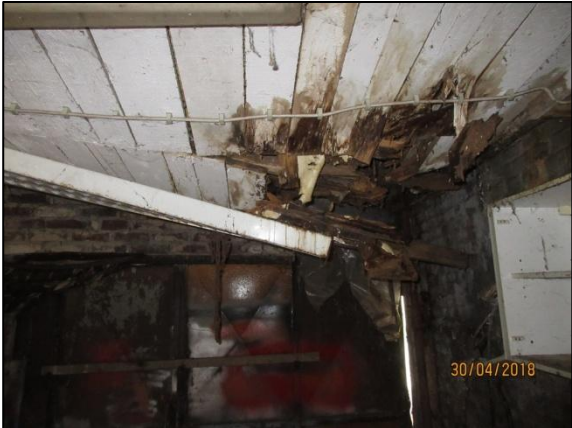
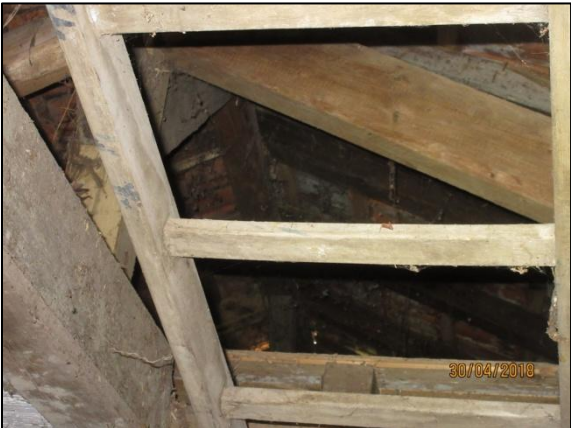
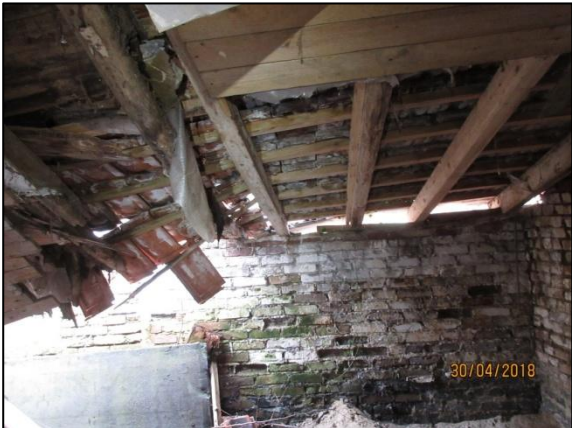
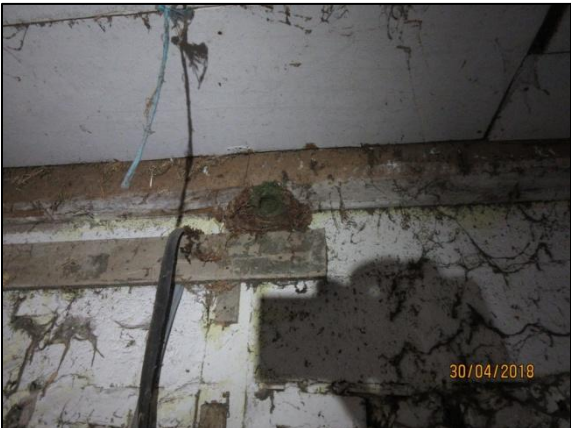
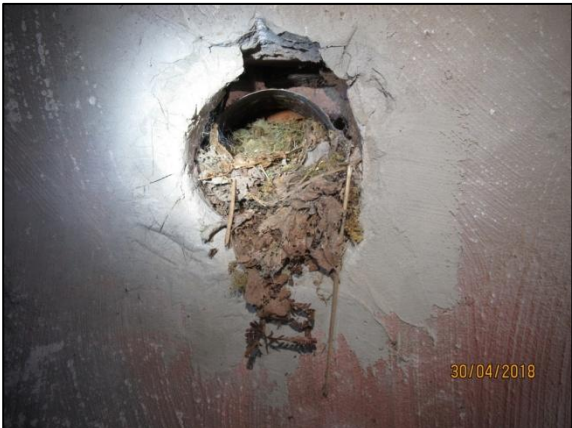
**Garage**

Die im Westen an das Wohngebäude angebaute Garage ist baufällig, feucht und zugig. Die Dachverkleidung hängt innen teilweise herab, auf der Südseite ist das Dach bereits eingestürzt. Im Inneren wurden auf einem Brett und in einem Durchbruch zwei alte Nester nicht planungsrelevanter Arten (vermutlich u.a. Zaunkönig) entdeckt (keine Eier oder Jungvögel). Hinweise auf planungsrelevante Arten wurden nicht gefunden. Quartiere von Fledermäusen sind - abgesehen von stets möglichen Quartiere von Einzeltieren - aufgrund der Bausubstanz nicht zu erwarten. Im Efeu an Außenmauer und Dach können häufige, verbreitete Vogelarten brüten.

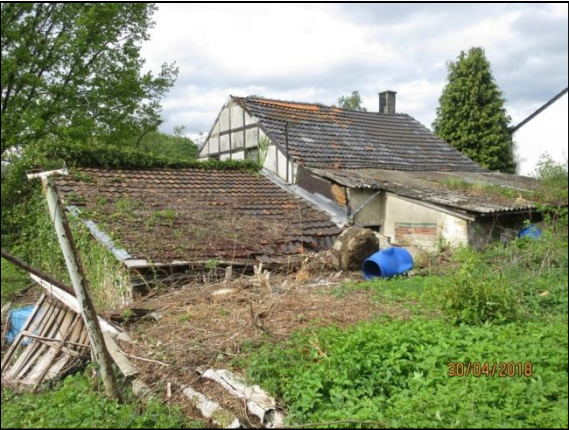
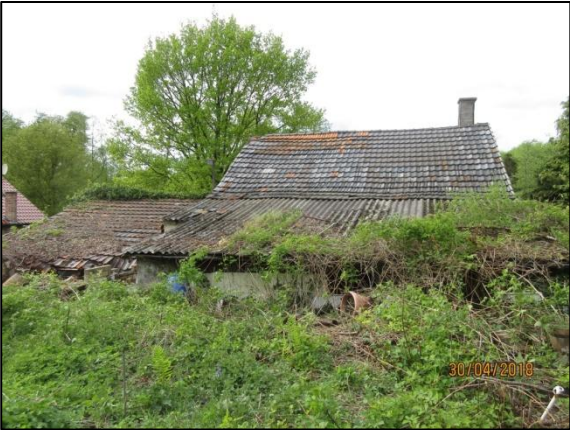
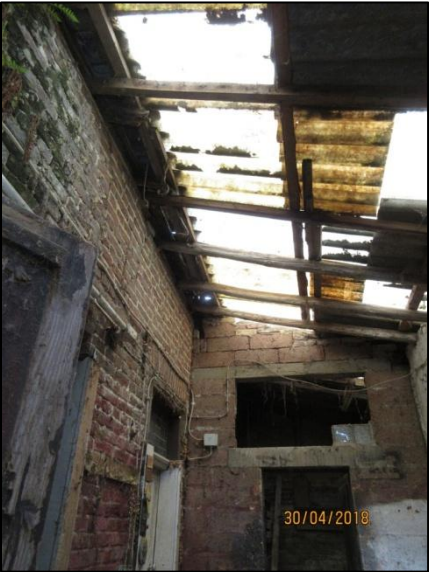
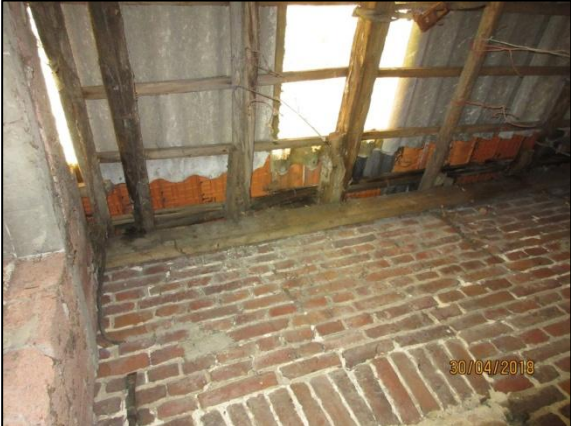
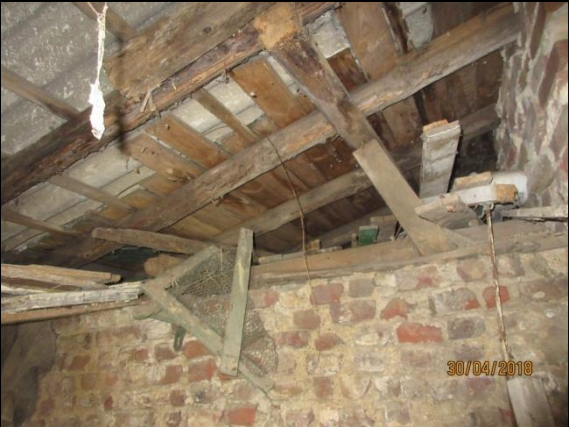
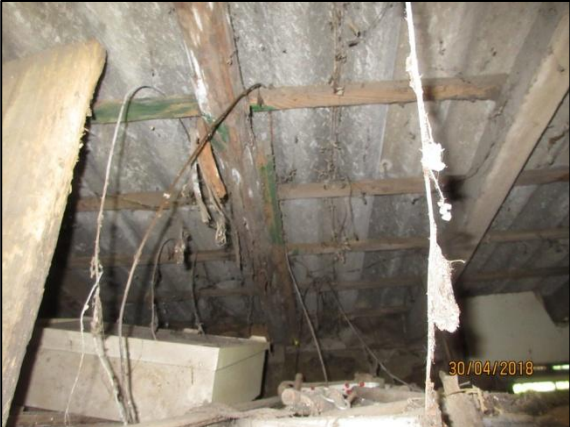
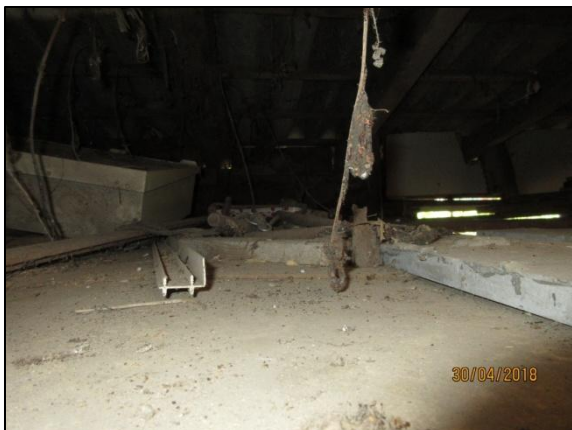
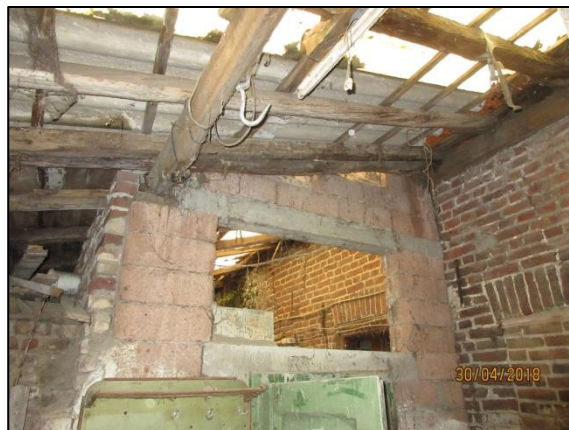
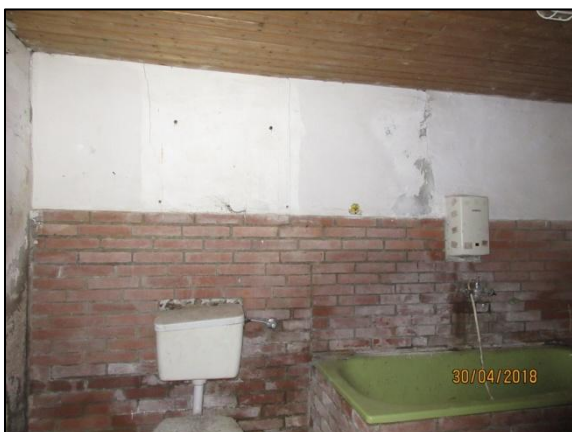
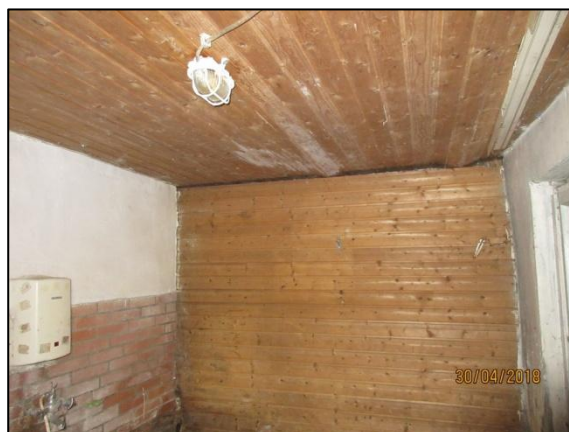
Anbauten

Im Süden des Wohnhauses schließt sich ein Anbau an, der als Badezimmer, Kaninchenstall und Lager genutzt wurde. Die Bausubstanz ist wie die Garage baufällig. Hinweise auf planungsrelevante Arten fehlen, Bruten häufiger Vogelarten sind möglich. Da der Anbau als Versteck einer (verwilderten) Katze genutzt wird, sind erfolgreiche Bruten hier und in der Garage unwahrscheinlich.

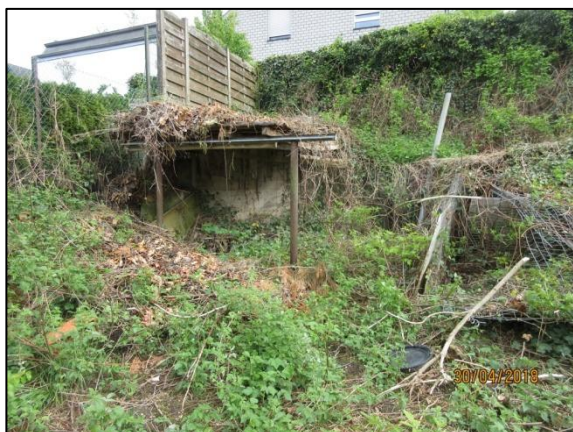
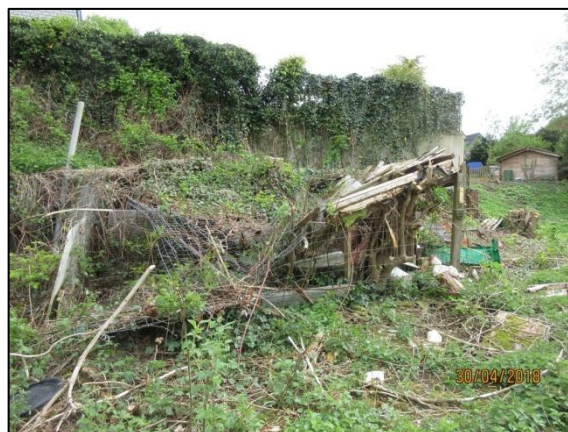
### Weitere Bauten

Im Garten stehen Reste alter Bauten, bei denen es sich vermutlich um (Hühner)Ställe handelte. Sie sind eingestürzt und als Lebensstätten planungsrelevanter Arten ohne Bedeutung. Bruten häufiger und verbreiteter Vogelarten sind aber möglich.
