## Niederkrüchten SANIERUNG Freibad

Der hier vorliegende Kurzbericht basiert auf einer Besichtigung der Anlage am 28.9.2017

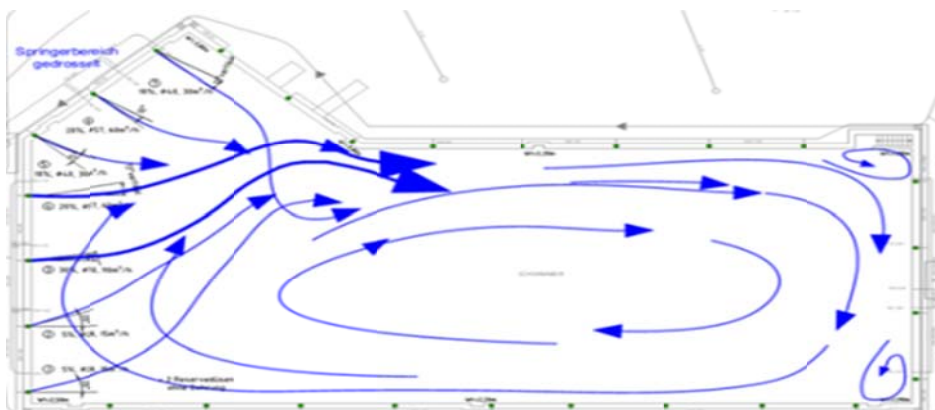
Eine gute Beckendurchströmung kann aber ggf. durch eine neue, von INCO entwickelte Methode erreicht werden, die eine Erhöhung der Dynamik im Wasser lediglich durch neue Düseneinsätze in den Auslässen erreicht. Diese unkonventionelle neue Entwicklung funktionierte z.B. im Freibad Hangeweier in Aachen hervorragend und es konnte eine gute Durchströmung bei minimaler Investition realisiert werden.

Beispiel Freibad Hangeweier, hier ist die Durchströmungsrichtung genau umgekehrt zu der im Freibad Niederkrüchten

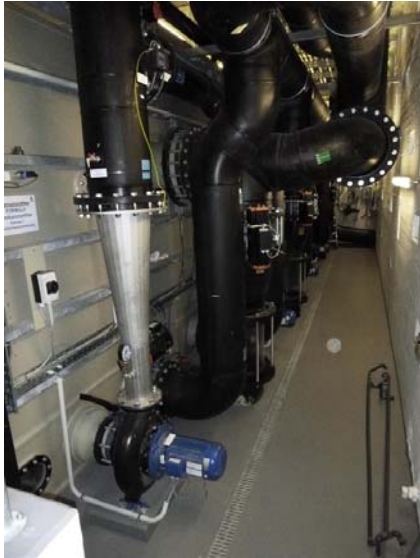
### **Unterdruck-Filteranlage**

Der Einsatz von Unterdruck-Filtern erlaubt den platzsparenden Aufbau mit rechteckigem Filterquerschnitt.

Das Filtergebäude ist hierfür hoch genug, es müßte aber eine neue große Einbringöffnung in das Gebäude geschnitten werden.

Die Beckenwassertechnik könnte im bestehenden Filtergebäude neu aufgebaut werden.
