Prüfbericht 2022 H

nach DIN 1076

Bauwerksname **Oebeler Straße - Brücke über die Schwalm**

Teilbauwerksname **Brücke Nummer: 006**

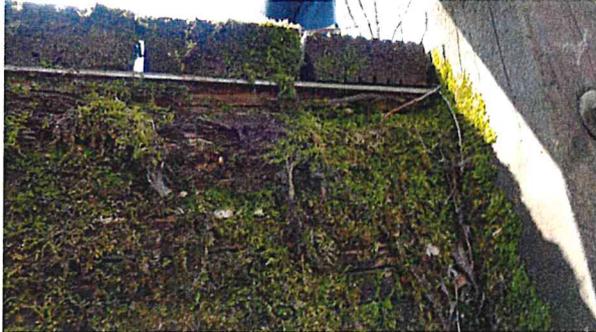
[15] S=2, V=1, D=3 BSP-ID 015-09
Balken, Holz, Bereichsweise, Schmutzablagerung,
Übergang Haupttragwerk, Pfosten und Verankerung der
Stangen.

PILZBEFALL LÄNGSTRÄGER2

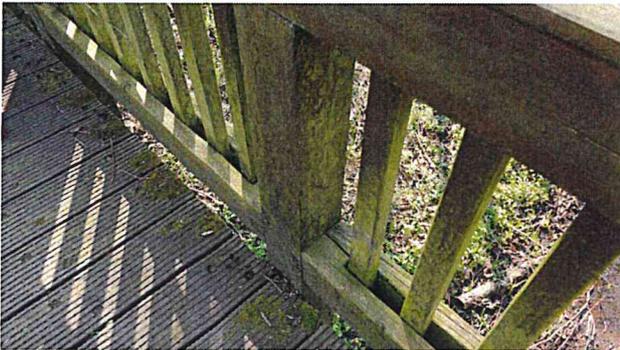
[11] S=2, V=3, D=3 BSP-ID 231-19
Überbau, Fußholm des Geländers, Holz, Beginnend,
Verfault / vermodert
