Bauleitplanung Javelin Park

- Hauptthemen:
Altlastensanierung und Hydrogeologie -

- Aktuelles Verfahren: Bebauungsplan Elm-131 -

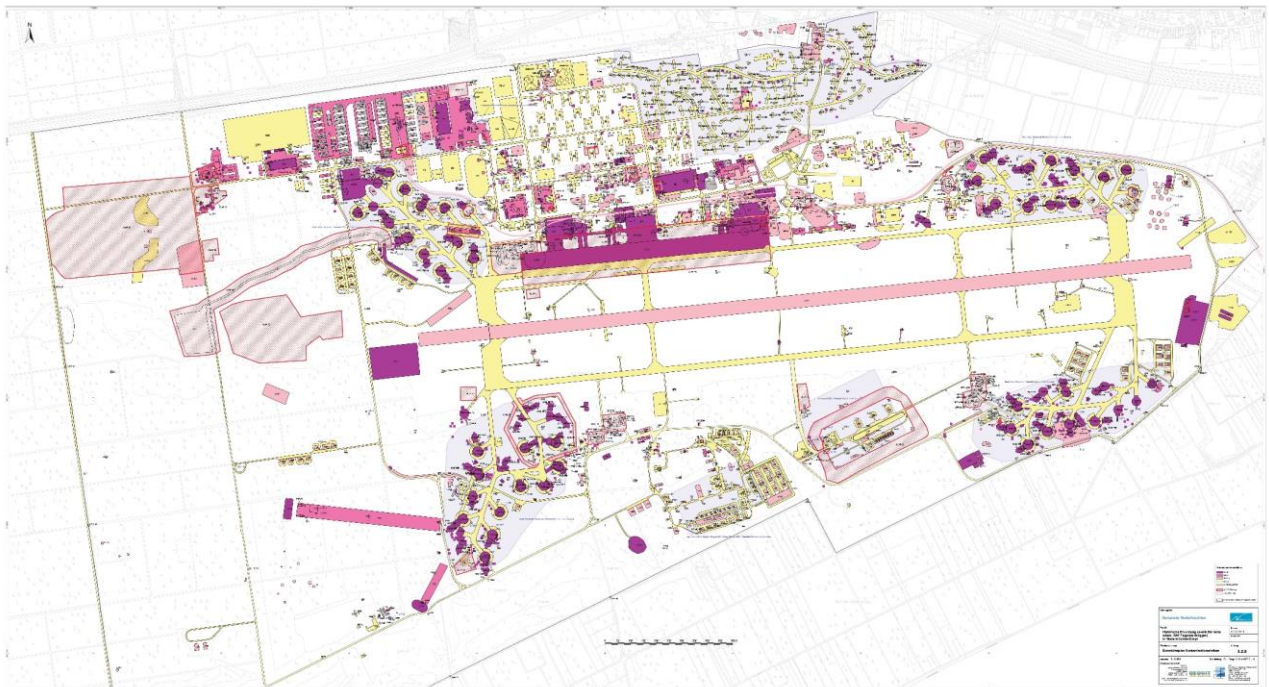
Abbildung 3: -Übersichtsplan Kontaminationsrisiken, GEOBIT (Stand Februar, 2011).

Auf dem Gelände der Javelin Barracks bestehen bekannte Bodenaltlasten. Diese wurden über diverse Untersuchungskampagnen verschiedener Firmen (u.a. Geobit und WSP Consult) nachgewiesen. Zudem wurden kontaminationsverdächtige Flächen ausgewiesen, die aufgrund verschiedener Nutzungsszenarien potenzielle Bodenverunreinigungen aufweisen können (Abbildung 3). Dies ist beim Rückbau und der Flächenentsiegelung im Einzelnen fachgutachterlich zu prüfen. Die Bodenverunreinigungen wurden hauptsächlich durch unsachgemäßen Umgang und schlechte oder defekte Lagerungseinrichtungen von Kohlenwasserstoffverbindungen (Kerosin, Flugbenzin, Diesel, Heizöl, Benzin und Alt-/Neu-Schmieröl) verursacht.

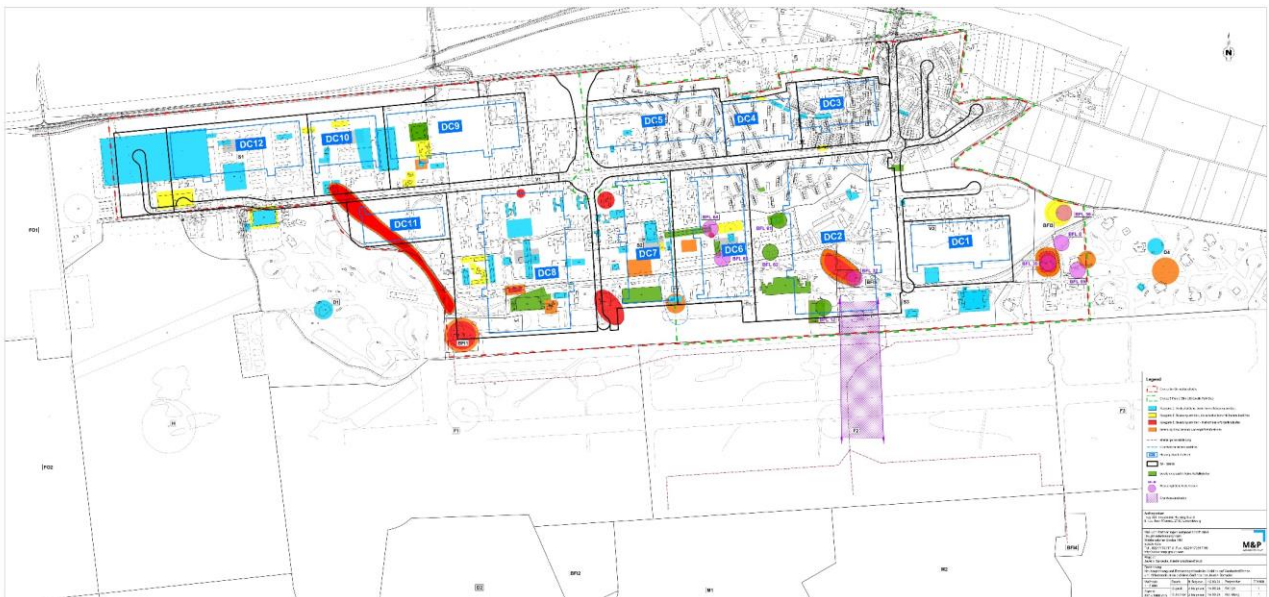
Abbildung 4: ~~Verdachtsflächen~~ und Altlastensituation auf dem Gelände der Javelin Barracks, M&P (Stand März, 2024).

Weitere mögliche Formen der Kontaminationen des Untergrundes durch Schwermetalle, polyzyklische aromatische Kohlenwasserstoffe (PAK) und Bodengase könnten durch das Verpacken und Vergraben von Müll zur Abfalllagerung bzw. das Verbrennen von Materialien zur Beseitigung entstanden sein. Zudem wurden bei Löscharbeiten (auch zu Übungszwecken) per- und polyfluorierte Tenside (PFT, auch per- und polyfluorierte Chemikalien – PFC) als Rückstände von Schaummitteln zur Brandbekämpfung (Löschschaum) eingesetzt. Die Abbildung 4 gibt eine aktuelle Übersicht, die aufgrund des Maßstabes aber keine kleineren, lokalen Verunreinigungen wie z.B. Überfüllungsschäden von Tanks und Ölabscheidern abbilden kann.
